Reseña Vértice Geodésico

Número.....: 62359
Nombre.....: Mengona
Municipios: Malpartida de Plasencia
Provincias: Cáceres
Fecha de Construcción.....: 04 de junio de 1981
Pilar sin centrado forzado...: 1,20 m de alto, 0,32 m de diámetro.
Último cuerpo.....: 0,50 m de alto, 1,00 m de ancho.
Total cuerpos.....: 2 de 1,50 m de alto.

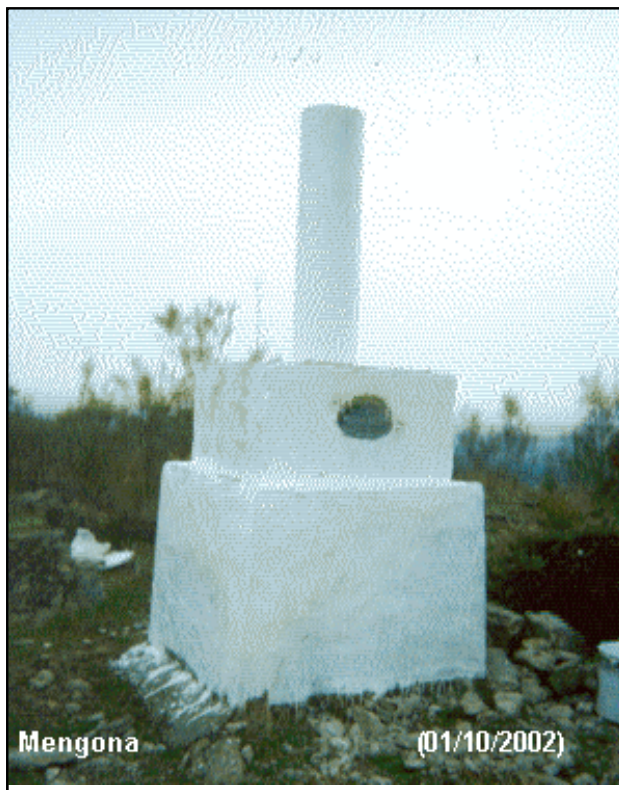
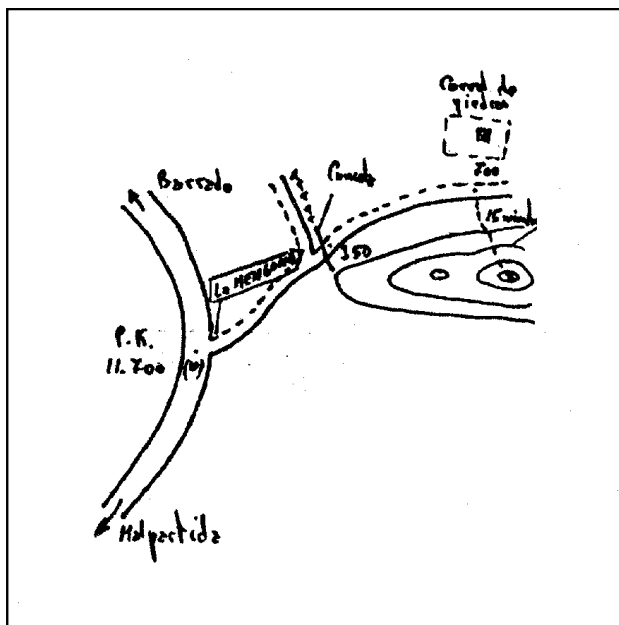
Situado en el cerro más alto, que es el central de los tres que forman el paraje de La Mengona.

Despejado

Pilar: Deteriorado
Informe del estado del vértice: [InfoRG.pdf](#)

Base: Deteriorada
