Reseña Vértice Geodésico

Número.....: 62375
Nombre.....: Palomas
Municipios: Malpartida de Plasencia
Provincias: Cáceres
Fecha de Construcción.....: 22 de mayo de 1981
Pilar sin centrado forzado...: 1,20 m de alto, 0,30 m de diámetro.
Último cuerpo.....: 4,00 m de alto, 1,00 m de ancho.
Total cuerpos.....: 1 de 4,00 m de alto.

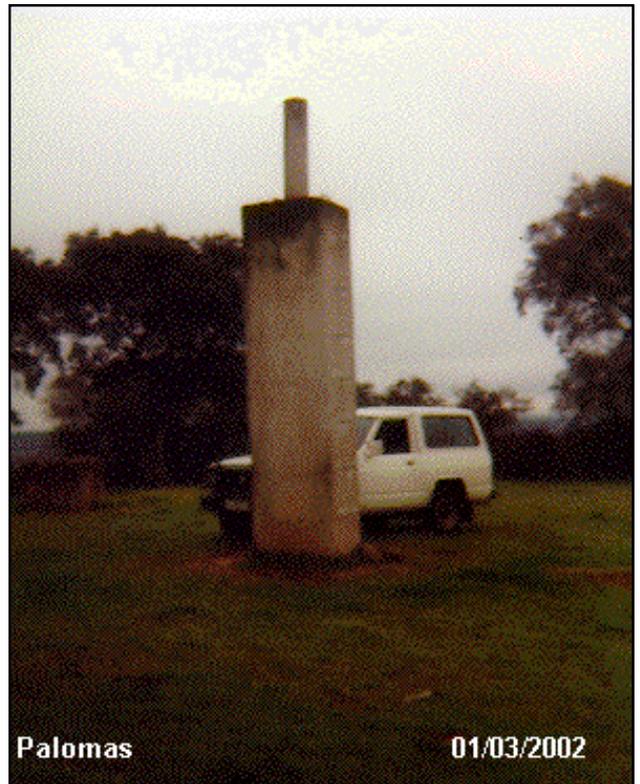
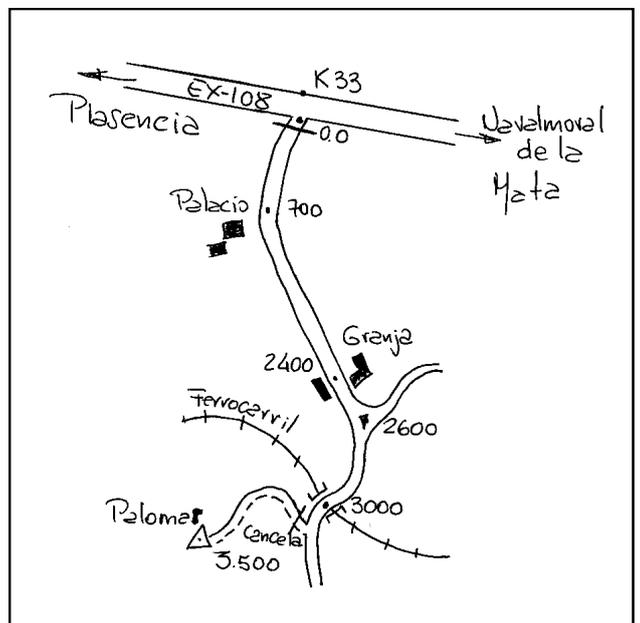
Despejado

Estado: 01 de marzo de 2002

Pilar: Deteriorado
Informe del estado del vértice: [InfoRG.pdf](#)

Base: Deteriorada
