## Reseña Vértice Geodésico

**Número.....: 62771**  
**Nombre.....: Casa de Vacas**  
**Municipios: Malpica de Tajo**  
**Provincias: Toledo**  
**Fecha de Construcción.....: 01 de octubre de 1982**  
**Pilar sin centrado forzado...: de alto, de diámetro.**  
**Último cuerpo.....: de alto, de ancho.**  
**Total cuerpos.....: de de alto.**

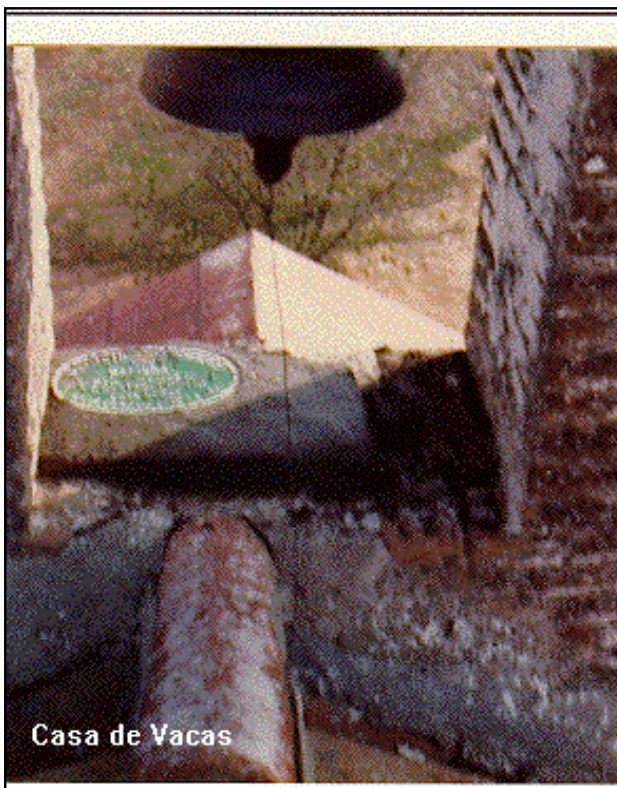
Casa de Vacas

Situado en el campanil de la ermita de Casa de Vacas. El vértice es el eje de dicho campanil, que tiene una cruz.
