Reseña Vértice Geodésico

Número.....: 63131
Nombre.....: Cámara
Municipios: Villatobas
Provincias: Toledo
Fecha de Construcción.....: 01 de enero de 1983
Pilar sin centrado forzado...: 1,20 m de alto, 0,30 m de diámetro.
Último cuerpo.....: 4,00 m de alto, 1,00 m de ancho.
Total cuerpos.....: 1 de 4,00 m de alto.

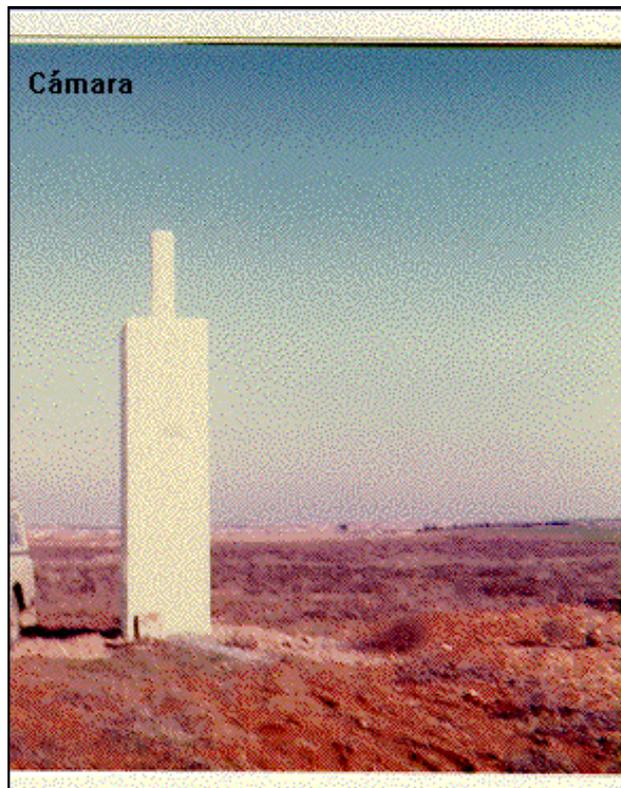
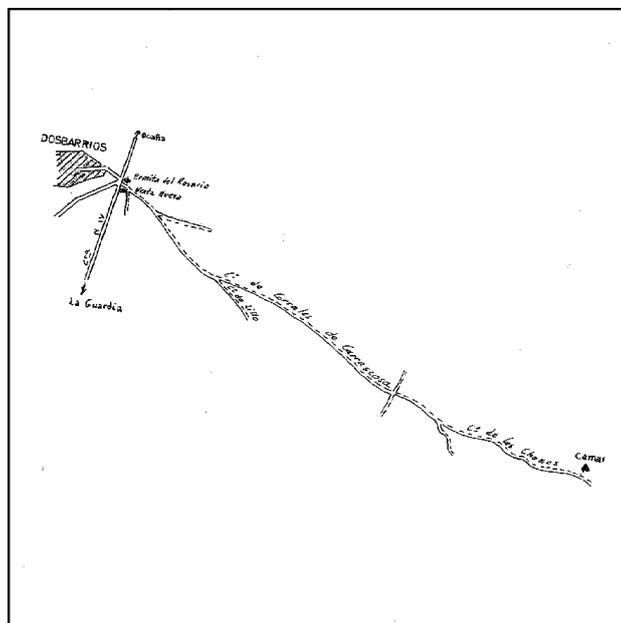
Situado en una linde entre tierras de labor, en una zona de baldío estrecha, junto a un hito cuadrangular de piedra caliza.

Son necesarias las medidas de seguridad adecuadas dada la falta de escalera.
