Reseña Vértice Geodésico

Número.....: 63975
Nombre.....: San Roque
Municipios: Viver
Provincias: Castelló/Castellón
Fecha de Construcción.....: 01 de marzo de 1988
Pilar sin centrado forzado...: 1,20 m de alto, 0,30 m de diámetro.
Último cuerpo.....: 1,00 m de alto, 1,00 m de ancho.
Total cuerpos.....: 1 de 1,00 m de alto.

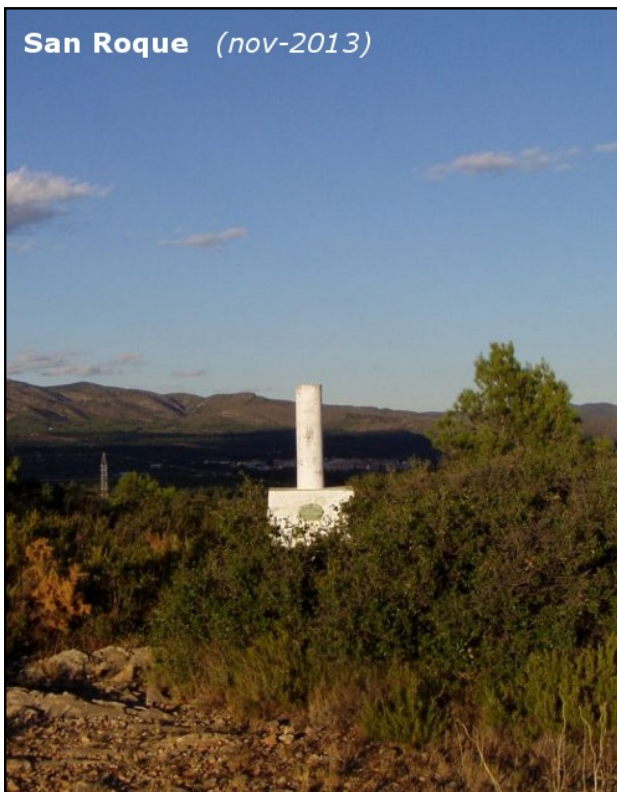
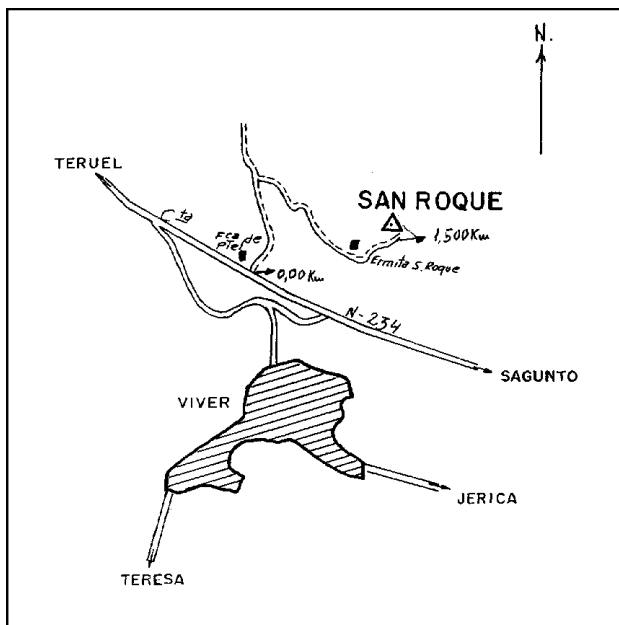
San Roque (nov-2013)

Situado en el cerro de San Roque, próximo a la ermita de San Roque.

Estado: 03 de noviembre de 2013
Pilar: Bueno **Base:** Bueno
 Informe del estado del vértice: [InfoRG.pdf](#)
