## Reseña Vértice Geodésico

**Número.....: 65138**  
**Nombre.....: Taheña**  
**Municipios: Serradilla**  
**Provincias: Cáceres**  
**Fecha de Construcción.....: 12 de junio de 1981**  
**Pilar sin centrado forzado...: 1,17 m de alto, 0,30 m de diámetro.**  
**Último cuerpo.....: 1,26 m de alto, 1,00 m de ancho.**  
**Total cuerpos.....: 2 de 2,26 m de alto.**

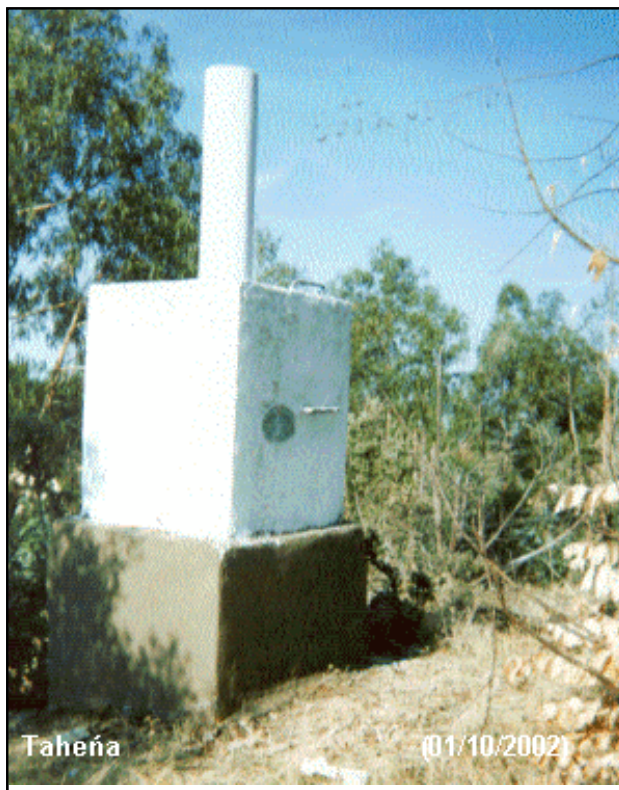
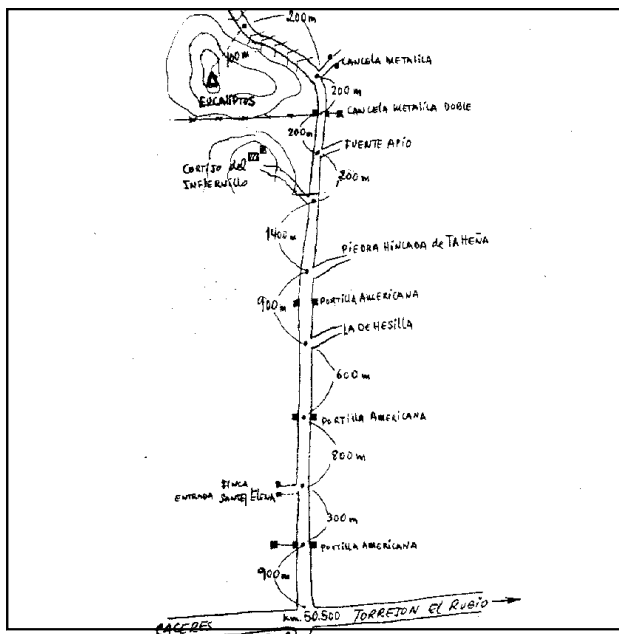
Rodeado de eucaliptos de unos 10 m de altura

Pilar: Deteriorado  
Informe del estado del Vértice: [infoRG.pdf](http://infoRG.pdf)

Base: Deteriorada
