Reseña Vértice Geodésico

Número.....: 65218
Nombre.....: Huerta Navarro
Municipios: Serrejón
Provincias: Cáceres
Fecha de Construcción.....: 14 de septiembre de 1980
Pilar sin centrado forzado...: 1,20 m de alto, 0,32 m de diámetro.
Último cuerpo.....: 0,80 m de alto, 1,00 m de ancho.
Total cuerpos.....: 1 de 0,80 m de alto.

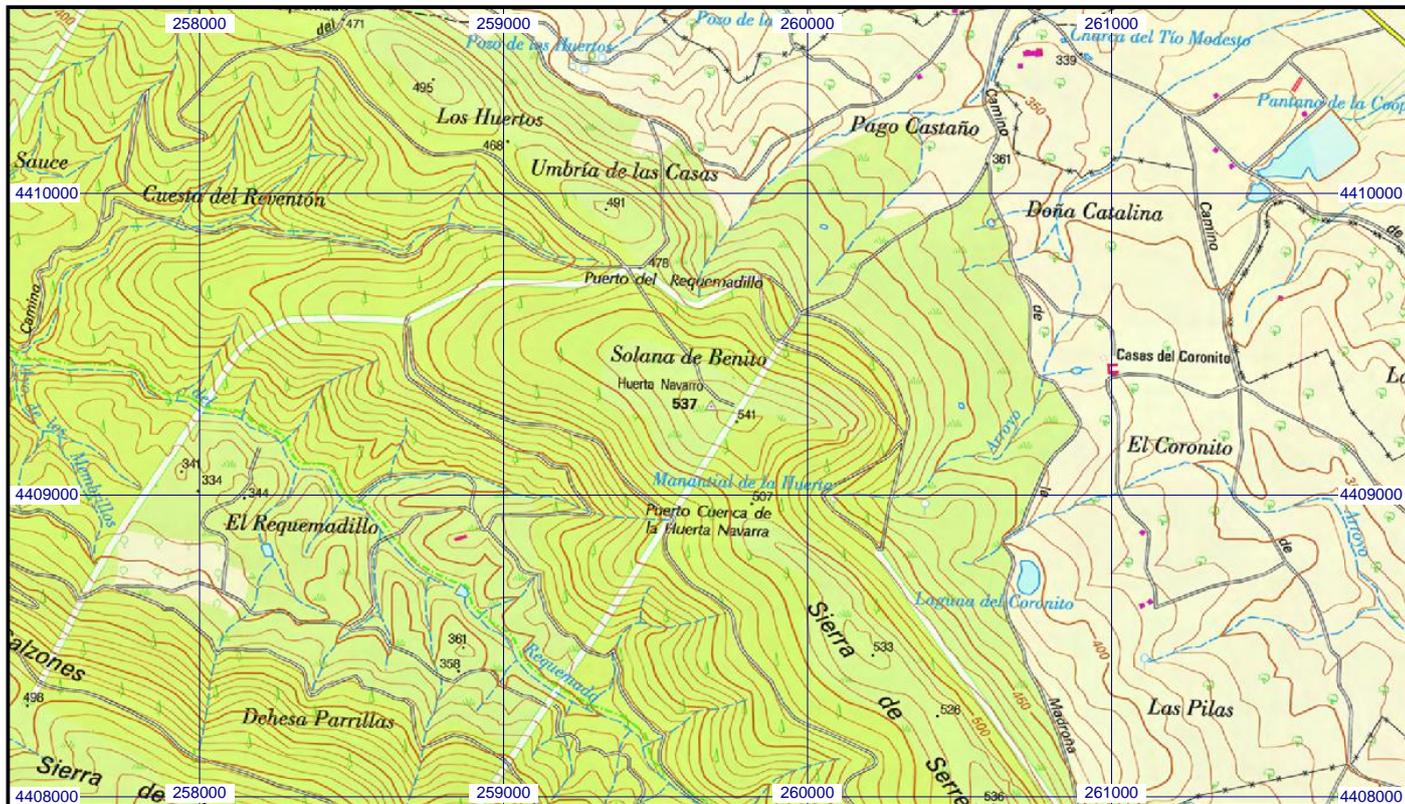
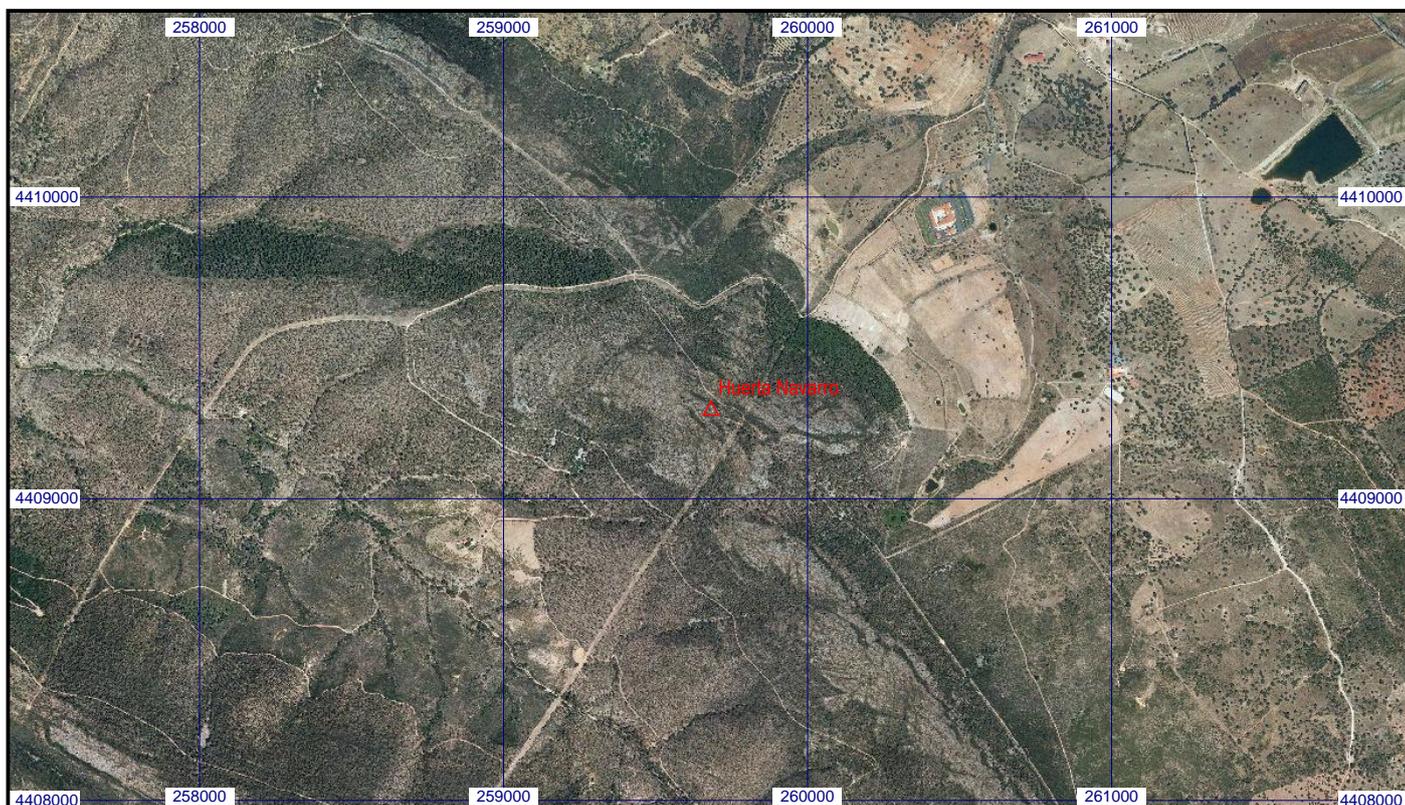
Cartografía de situación

Escala 1:25.000

065218 Huerta Navarro

Coordenadas ETRS89. Huso 30
