## Reseña Vértice Geodésico

**Número.....:** 65222  
**Nombre.....:** Caganido  
**Municipios:** Jaraicejo  
**Provincias:** Cáceres  
**Fecha de Construcción.....:** 02 de diciembre de 1980  
**Pilar sin centrado forzado...:** 1,20 m de alto, 0,30 m de diámetro.  
**Último cuerpo.....:** 0,20 m de alto, 1,00 m de ancho.  
**Total cuerpos.....:** 1 de 0,20 m de alto.

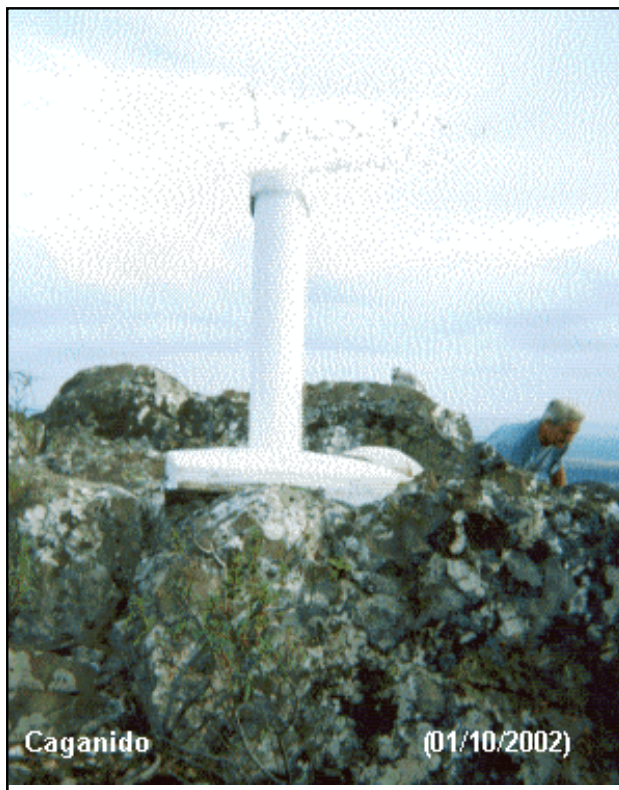
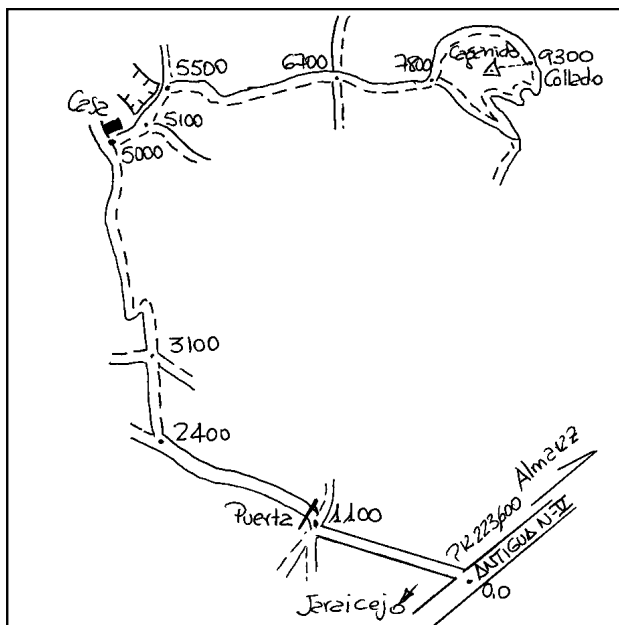
Situado en la parte más destacada del cerro Caganido, en la finca El Coto, en terreno rocoso.

Pilar: Deteriorado  
Informe del estado del vértice: [InfoRG.pdf](#)

Base: Deteriorada
