Reseña Vértice Geodésico

Número.....: 65272
Nombre.....: Risco Gordo
Municipios: Campillo de Deleitosa
Provincias: Cáceres
Fecha de Construcción.....: 16 de noviembre de 1980
Pilar sin centrado forzado...: 1,20 m de alto, 0,30 m de diámetro.
Último cuerpo.....: 0,20 m de alto, 1,00 m de ancho.
Total cuerpos.....: 1 de 0,20 m de alto.

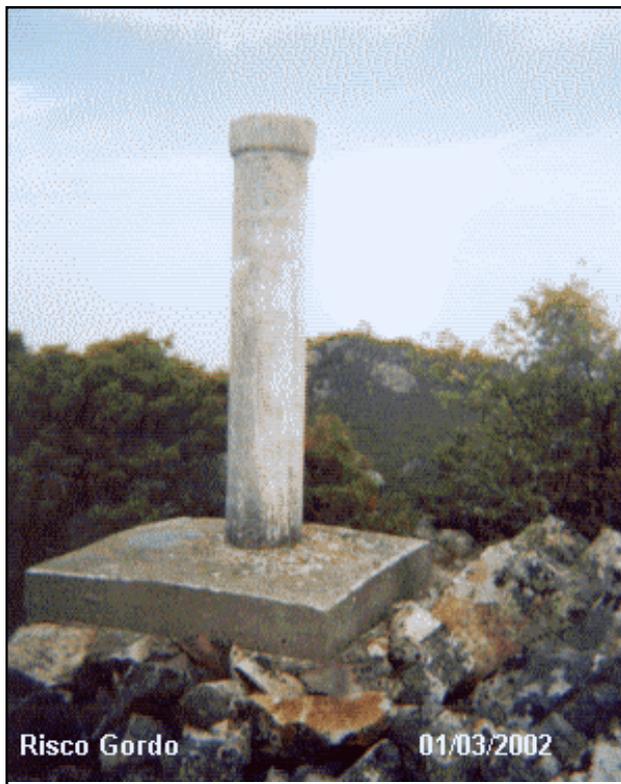
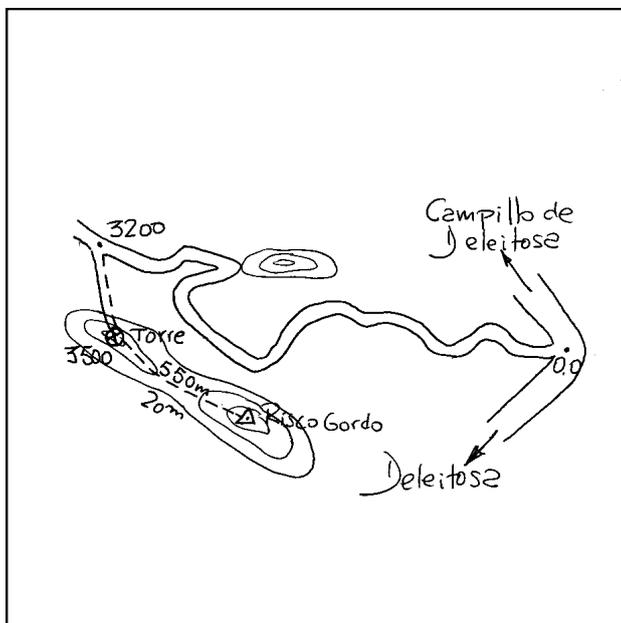
Situado en lo alto del Risco Gordo, sobre una roca, 2.000 m. al O. del pueblo Campillo de Deleitosa.

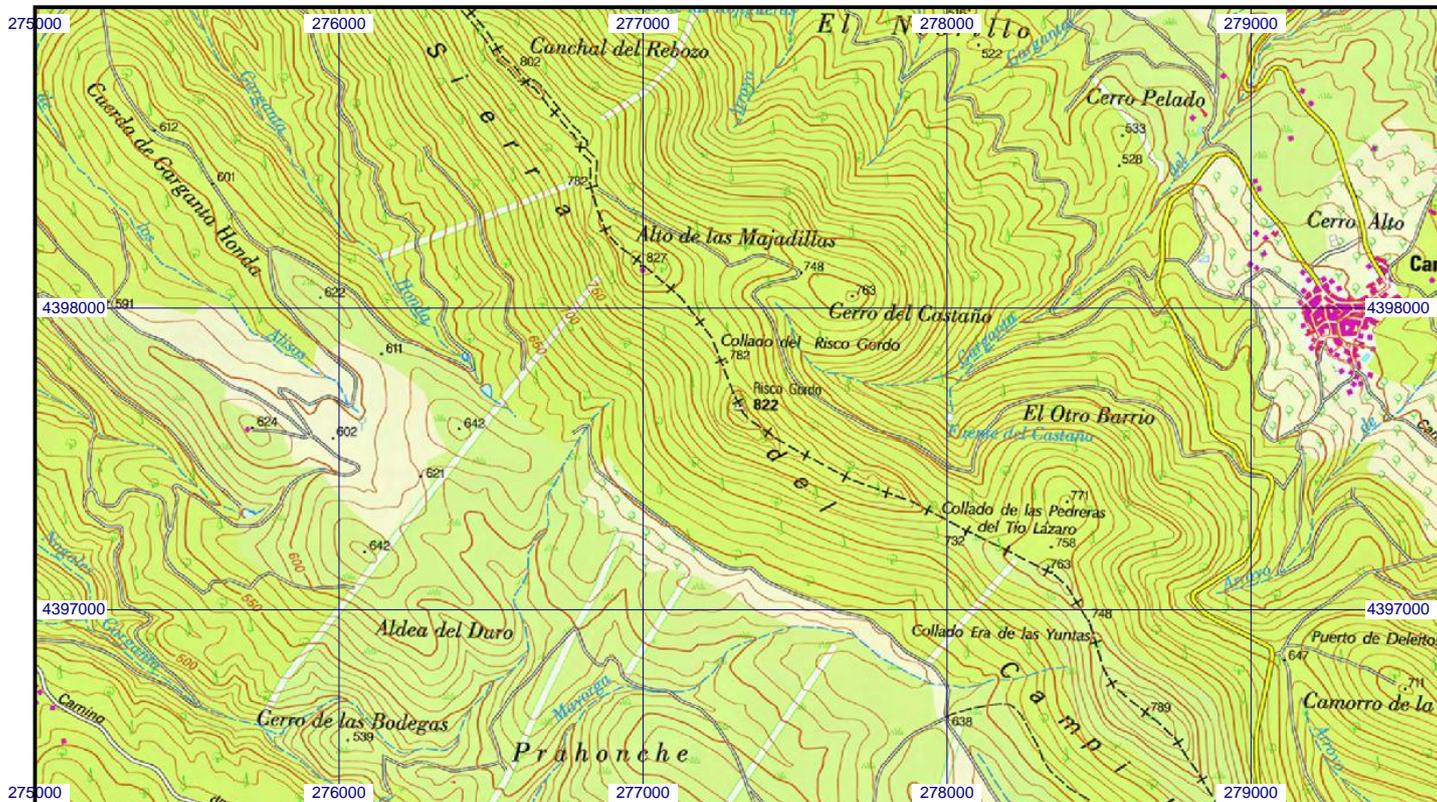
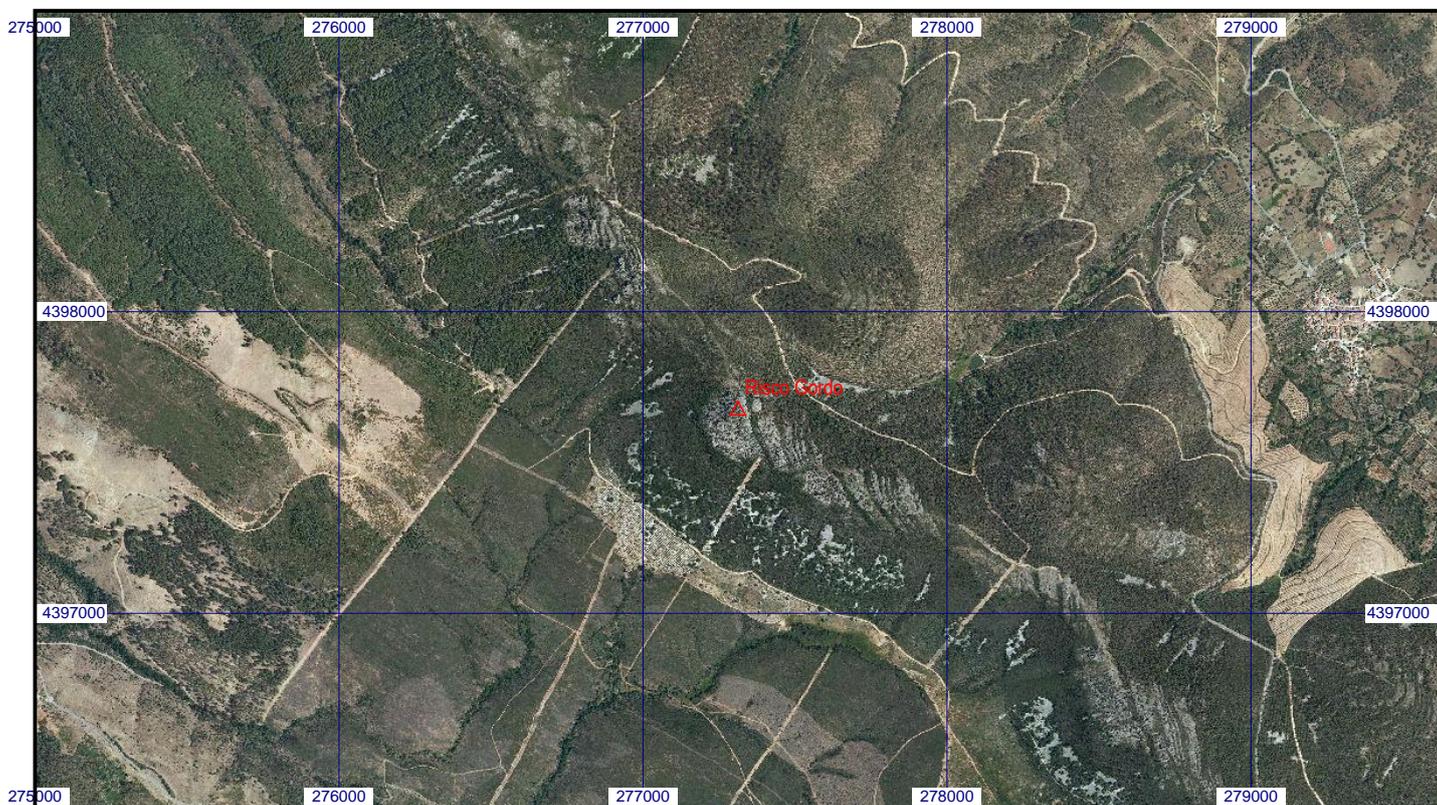
Cartografía de situación

Escala 1:25.000

065272 Risco Gordo

Coordenadas ETRS89. Huso 30
