## Reseña Vértice Geodésico

**Número.....: 65691**  
**Nombre.....: Viso**  
**Municipios: Cuerva**  
**Provincias: Toledo**  
**Fecha de Construcción.....: 01 de mayo de 1983**  
**Pilar sin centrado forzado...: 1,20 m de alto, 0,30 m de diámetro.**  
**Último cuerpo.....: 1,00 m de alto, 1,00 m de ancho.**  
**Total cuerpos.....: 1 de 1,00 m de alto.**

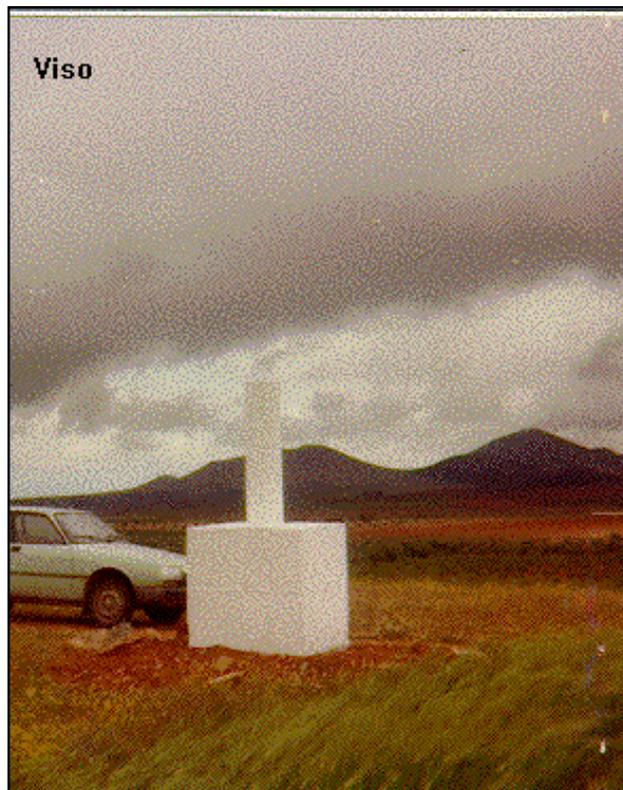
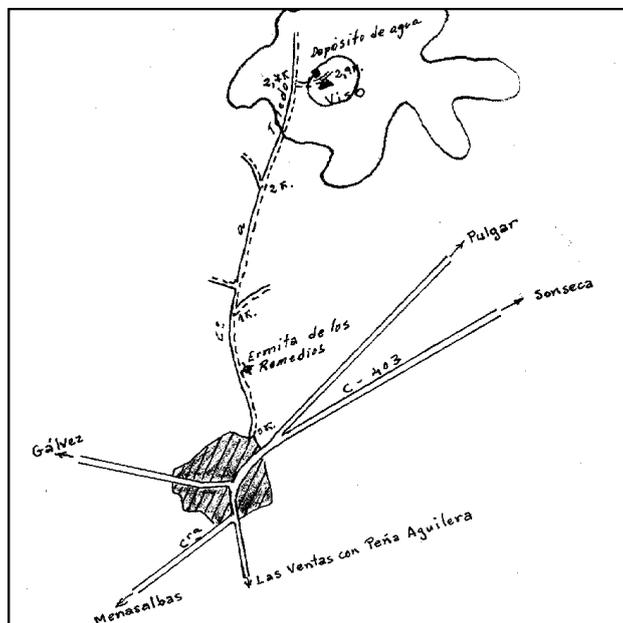
Situado en la parte más alta del cerro denominado Viso, en el cual se halla el depósito de aguas comunal.
