Reseña Vértice Geodésico 21-jun-2025

Número.....: 66125
Nombre.....: Picorzo
Municipios: Villarejo de Fuentes
Provincias: Cuenca
Fecha de Construcción.....: 01 de septiembre de 1986
Pilar sin centrado forzado...: 1,20 m de alto, 0,30 m de diámetro.
Último cuerpo.....: 1,00 m de alto, 1,00 m de ancho.
Total cuerpos.....: 1 de 1,00 m de alto.

066125 Picorzo

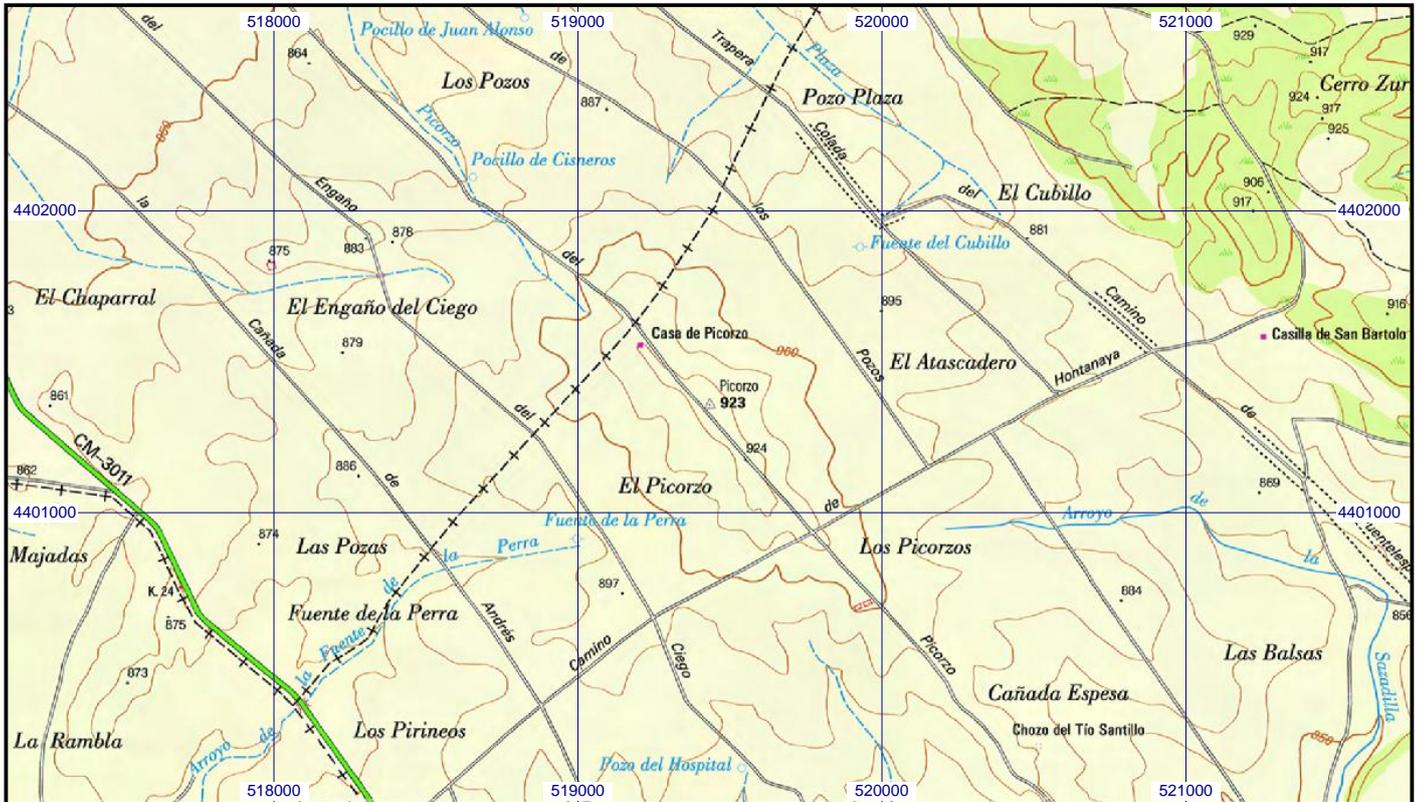
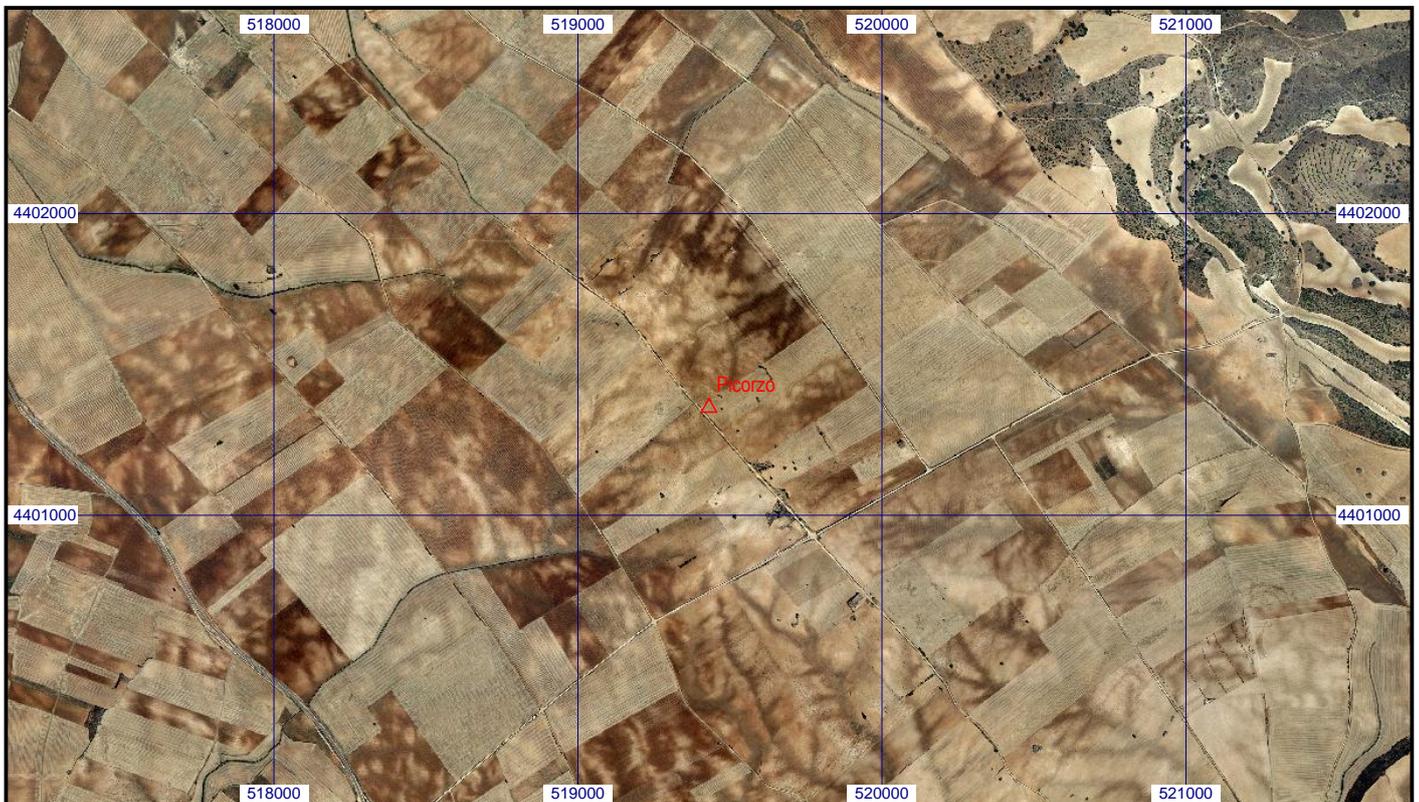
Cartografía de situación

Escala 1:25.000

Coordenadas ETRS89. Huso 30
