**Reseña Vértice Geodésico** 10-may-2025

**Número.....: 68060**  
**Nombre.....: Rocastaño**  
**Municipios: Deleitosa**  
**Provincias: Cáceres**  
**Fecha de Construcción.....: 25 de julio de 1979**  
**Pilar sin centrado forzado...: de alto, de diámetro.**  
**Último cuerpo.....: 0,25 m de alto, 0,40 m de ancho.**  
**Total cuerpos.....: 1 de 0,25 m de alto.**

068060 Rocastaño

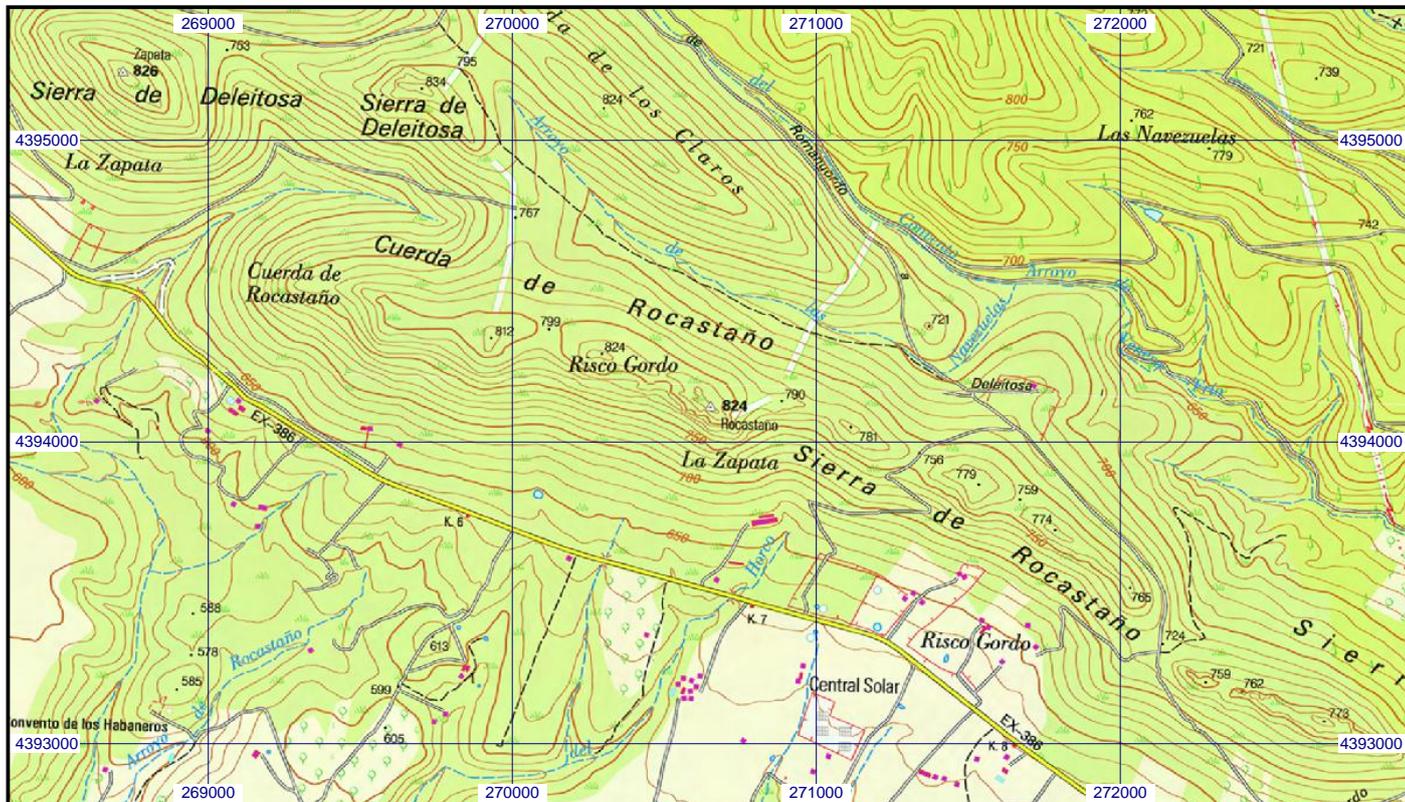
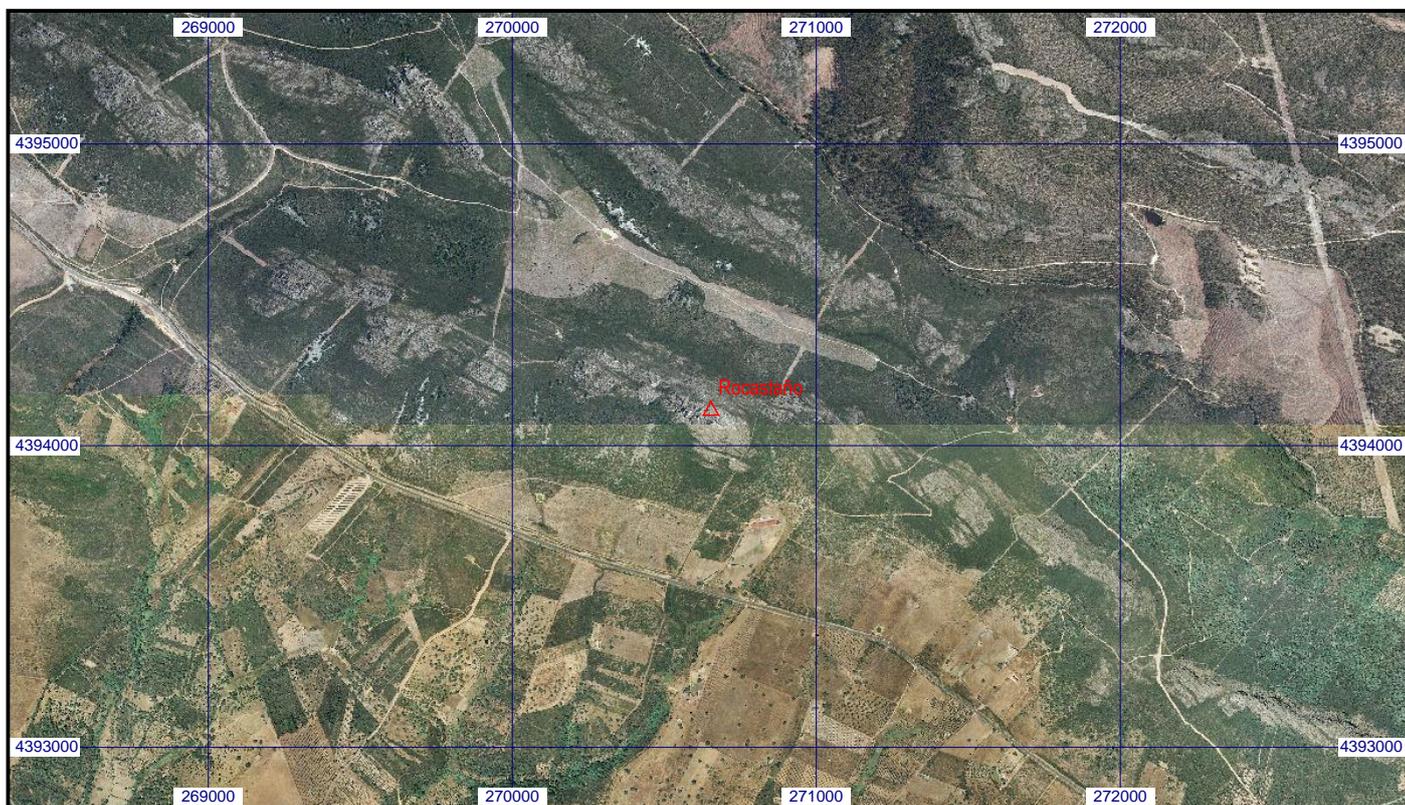
Cartografía de situación

Escala 1:25.000

Coordenadas ETRS89. Huso 30
