## Reseña Vértice Geodésico

**Número.....: 68123**  
**Nombre.....: Risco Redondo**  
**Municipios: Cabañas del Castillo**  
**Provincias: Cáceres**  
**Fecha de Construcción.....: 01 de mayo de 1980**  
**Pilar sin centrado forzado...: 1,14 m de alto, 0,30 m de diámetro.**  
**Último cuerpo.....: 0,15 m de alto, 1,00 m de ancho.**  
**Total cuerpos.....: 1 de 0,15 m de alto.**

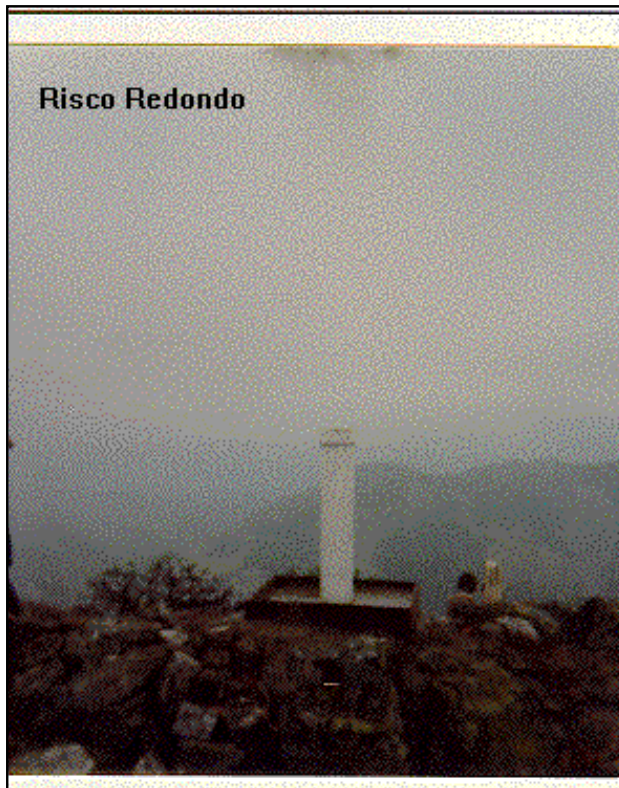
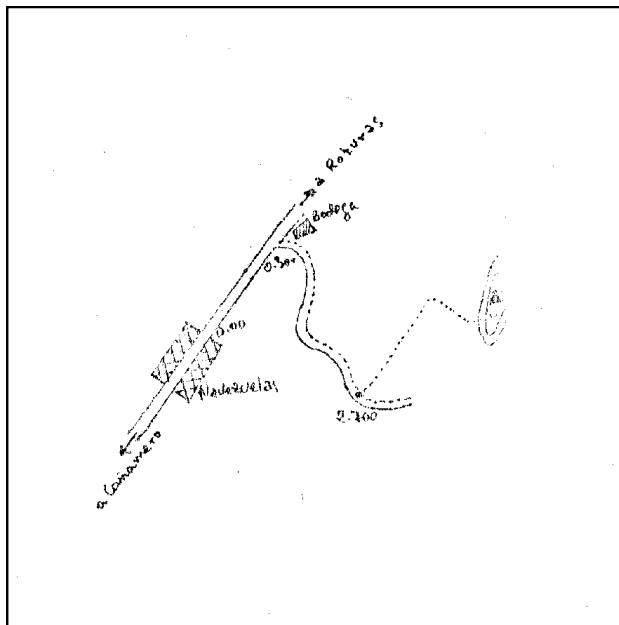
## Risco Redondo

Situado en lo más alto del llamado Risco Redondo, sobre roca, emplazado al E. y a 2,5 Km. de Roturas.
