Red de Infraestructuras Geodésicas

## Reseña Vértice Geodésico

Número.....: 69451

Nombre.....: Tejo

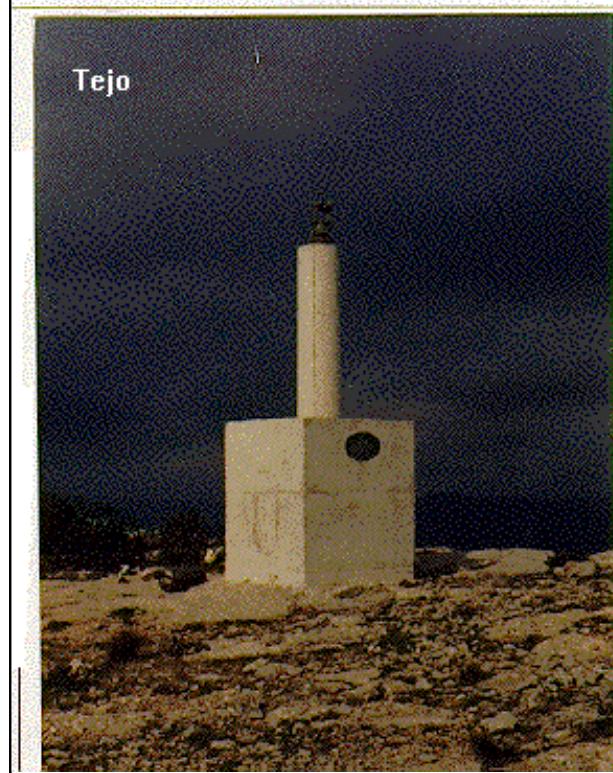
Situado en lo más alto del cerro de su nombre y al lado de una caseta con antena. En el cerro más alto de la Sierra del Tejo.

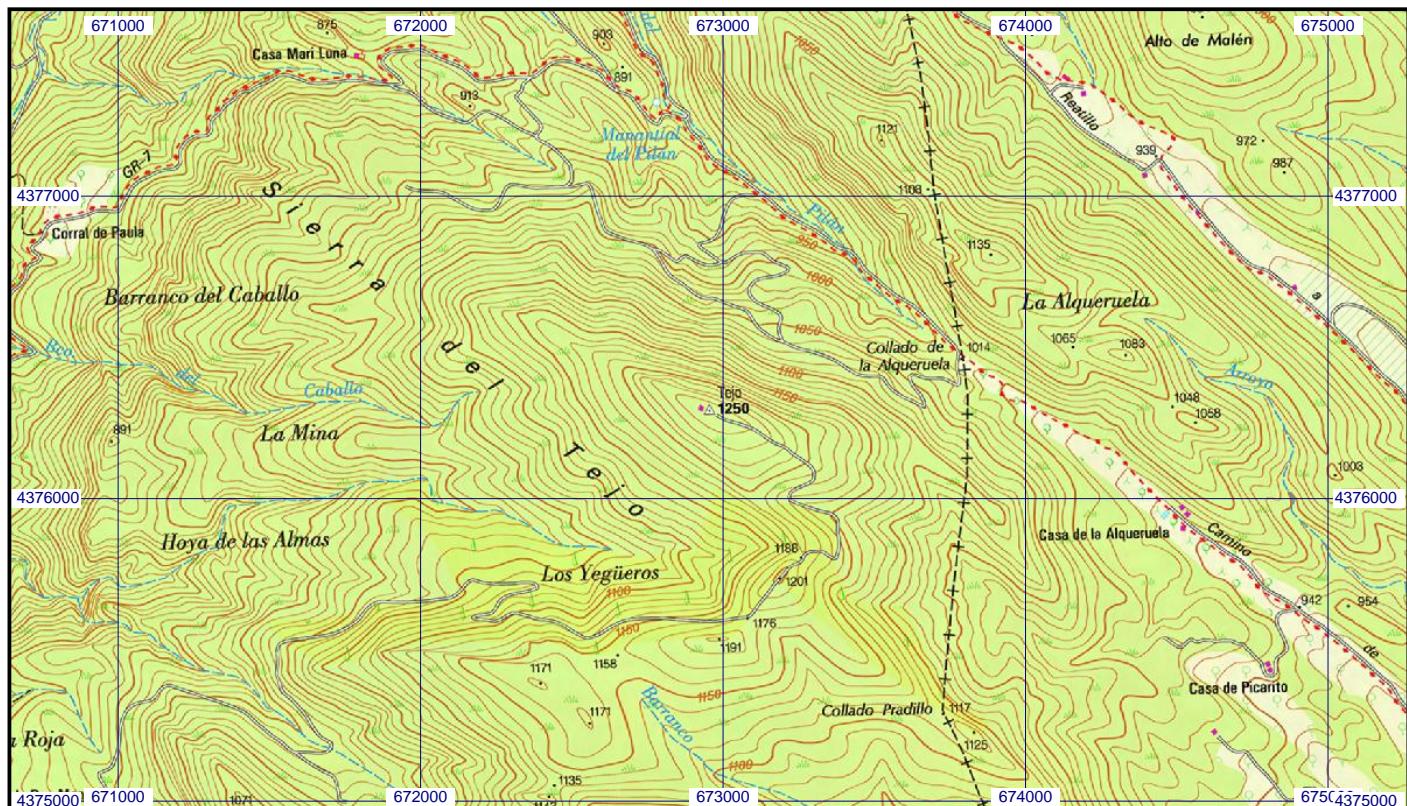
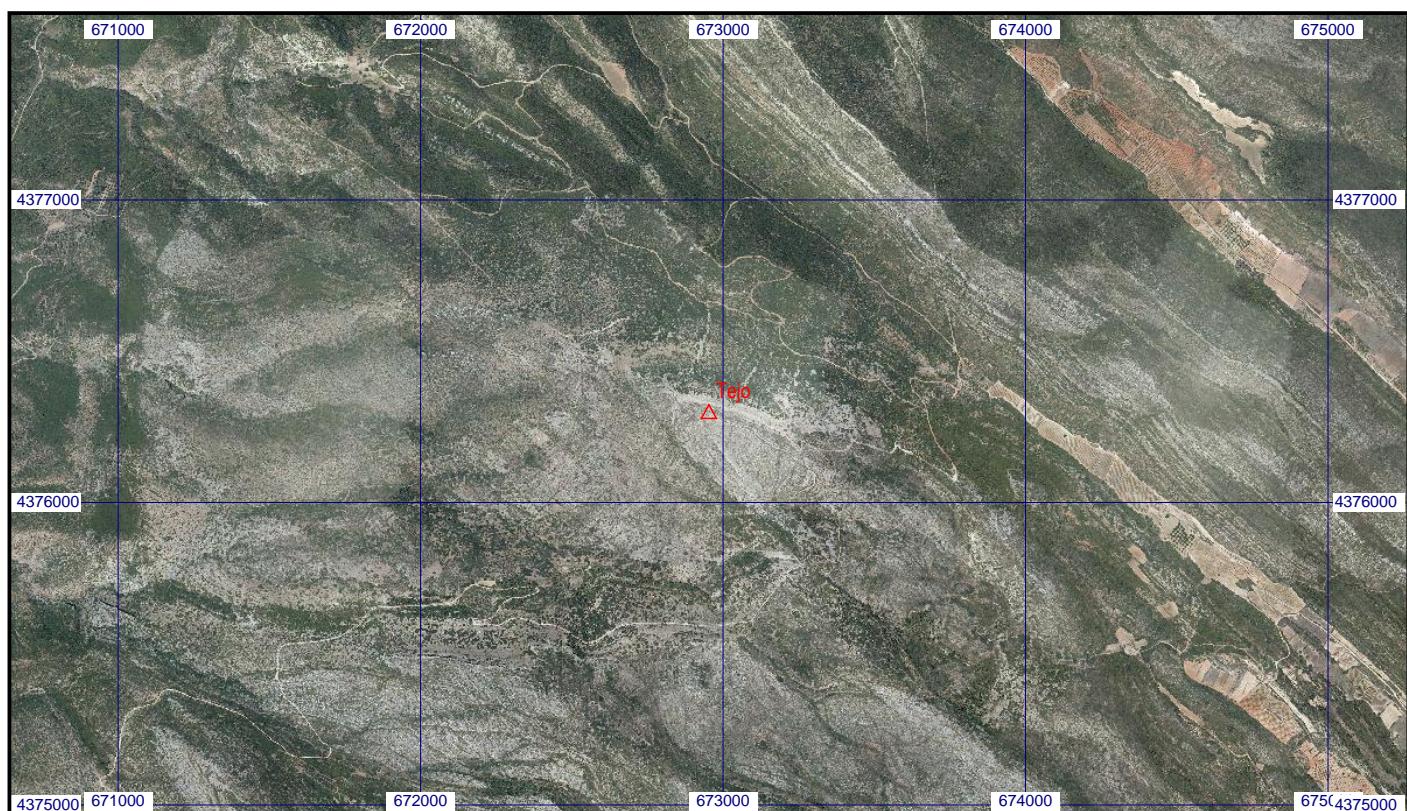
Escala 1:25.000

069451 Tejo

Coordenadas ETRS89. Huso 30
