Reseña Vértice Geodésico 10-may-2025

Número.....: 70213
Nombre.....: Barrancones
Municipios: Valencia de Alcántara
Provincias: Cáceres
Fecha de Construcción.....: 22 de noviembre de 1976
Pilar sin centrado forzado...: 1,20 m de alto, 0,30 m de diámetro.
Último cuerpo.....: 3,00 m de alto, 1,00 m de ancho.
Total cuerpos.....: 1 de 3,00 m de alto.

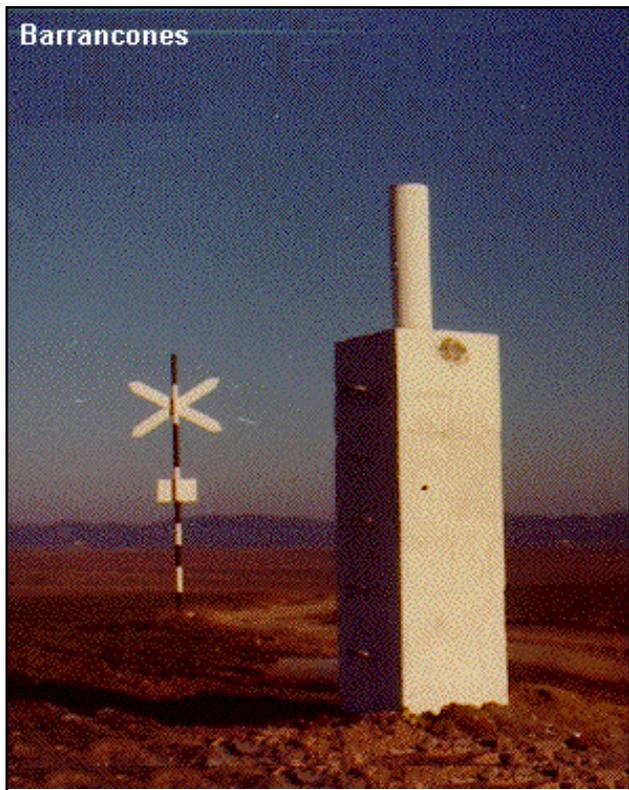
Situación:
 Situado, aproximadamente, 1 Km. al S.W. de la Casa de Varillas y junto a la vía del ferrocarril, a la altura del Km. 392, en la margen S. de un camino y en terrenos de labor, junto al lugar conocido por El Sesmo.
