Reseña Vértice Geodésico 10-may-2025

Número.....: 70417
Nombre.....: Cuatro Hermanas
Municipios: Malpartida de Cáceres
Provincias: Cáceres
Fecha de Construcción.....: 17 de mayo de 1980
Pilar sin centrado forzado...: de alto, de diámetro.
Último cuerpo.....: 0,20 m de alto, 0,45 m de ancho.
Total cuerpos.....: 1 de 0,20 m de alto.

070417 Cuatro Hermanas

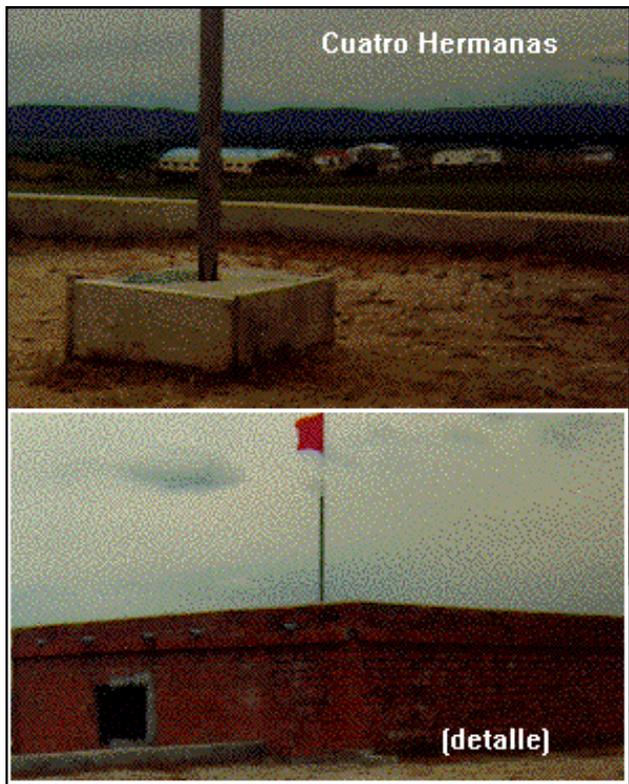
Situación:
 Situado en una loma que hay al N. de la carretera nacional de Cáceres a Valencia de Alcántara, frente al Km. 56,900, encima del depósito de agua que queda más al W. de los dos que hay.

Acceso:
 Desde Cáceres por la carretera N-521 hacia Valencia de Alcántara, en el Km. 56,900 está, a la derecha, la entrada a la Urbanización Las Arenas, al Colegio Internacional San Jorge y el acceso a los depósitos de agua. Arriba del depósito donde está la señal se sube con facilidad.
