**Reseña Vértice Geodésico** 10-may-2025

**Número.....: 70464**  
**Nombre.....: Señorina**  
**Municipios: Cáceres**  
**Provincias: Cáceres**  
**Fecha de Construcción.....: 18 de abril de 1980**  
**Pilar sin centrado forzado...: 1,20 m de alto, 0,40 m de diámetro.**  
**Último cuerpo.....: 1,00 m de alto, 1,00 m de ancho.**  
**Total cuerpos.....: 1 de 1,00 m de alto.**

070464 Señorina

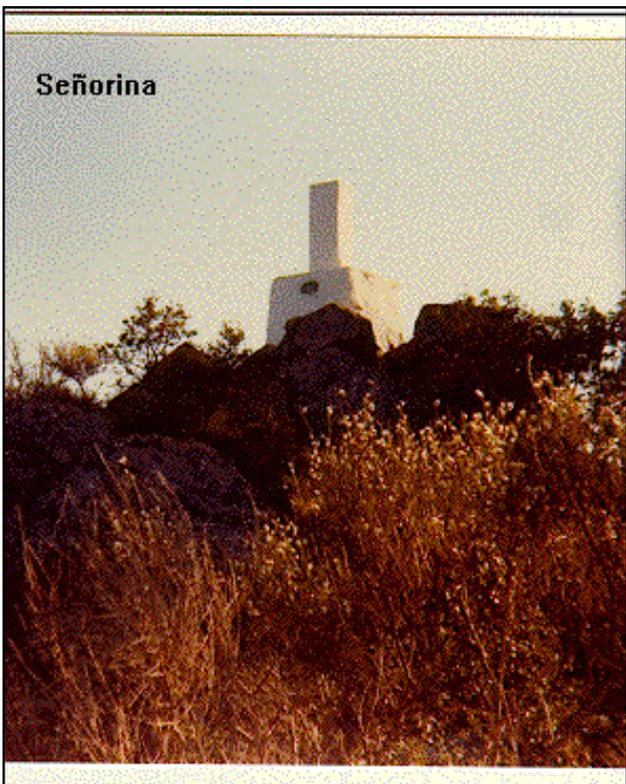
**Situación:**  
 Situado en lo alto de un risco de la Sierra de Señorina, en terreno rocoso, emplazado al S.E. de Cáceres.
