Reseña Vértice Geodésico

Número.....: 70465
Nombre.....: Risco
Municipios: Sierra de Fuentes
Provincias: Cáceres
Fecha de Construcción.....: 19 de mayo de 1980
Pilar sin centrado forzado...: 1,20 m de alto, 0,38 m de diámetro.
Último cuerpo.....: de alto, de ancho.
Total cuerpos.....: de de alto.

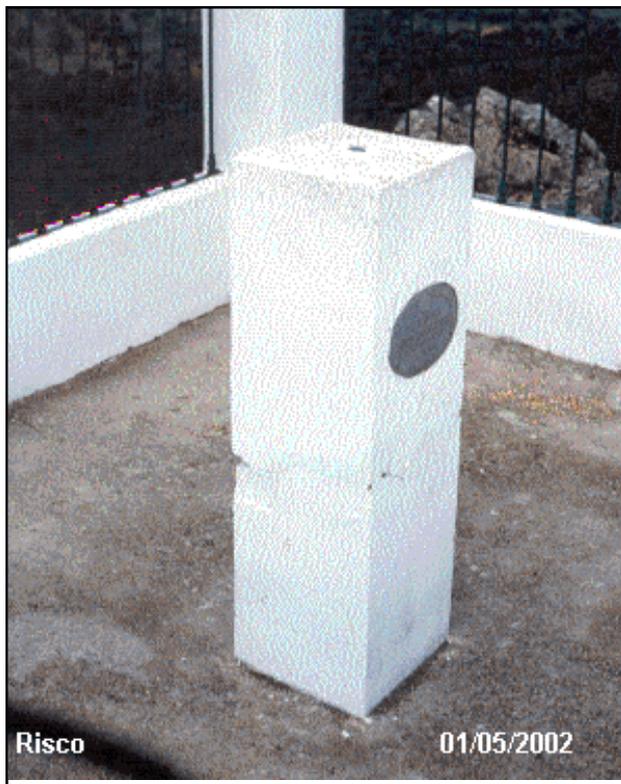
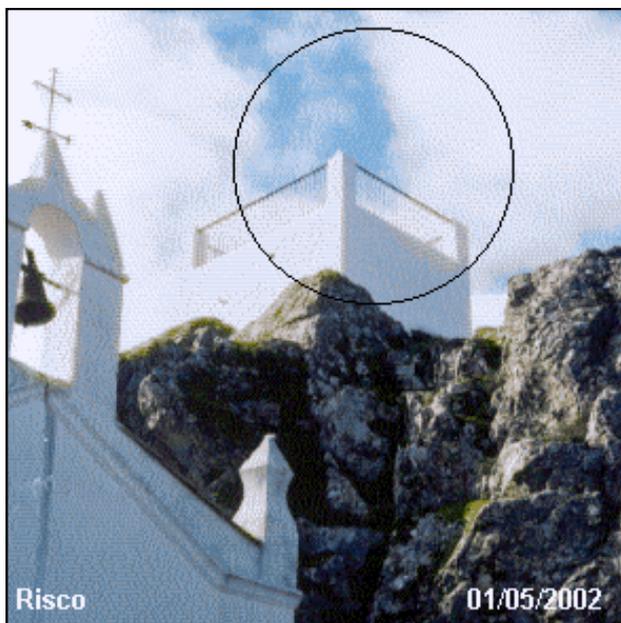
Situado en la parte superior de una torre-mirador restaurada en 1995, en el cerro más elevado, llamado del Risco.

En la reseña original consta: La señal es de base prismática cuadrangular de 0,38 m. x 0,38 m. x 1,28 m.
