## Reseña Vértice Geodésico

Número.....: **70839**  
Nombre.....: **Conveniencias**  
Municipios: **Puerto de San Vicente**  
Provincias: **Toledo**  
Fecha de Construcción.....: **01 de mayo de 1977**  
Pilar sin centrado forzado...: **1,20 m de alto, 0,30 m de diámetro.**  
Último cuerpo.....: **0,20 m de alto, 1,00 m de ancho.**  
Total cuerpos.....: **1 de 0,20 m de alto.**

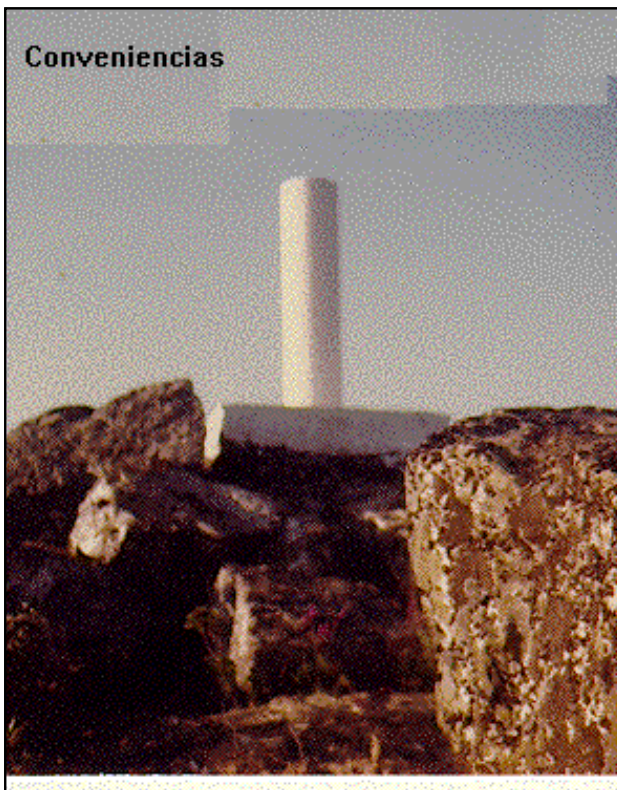
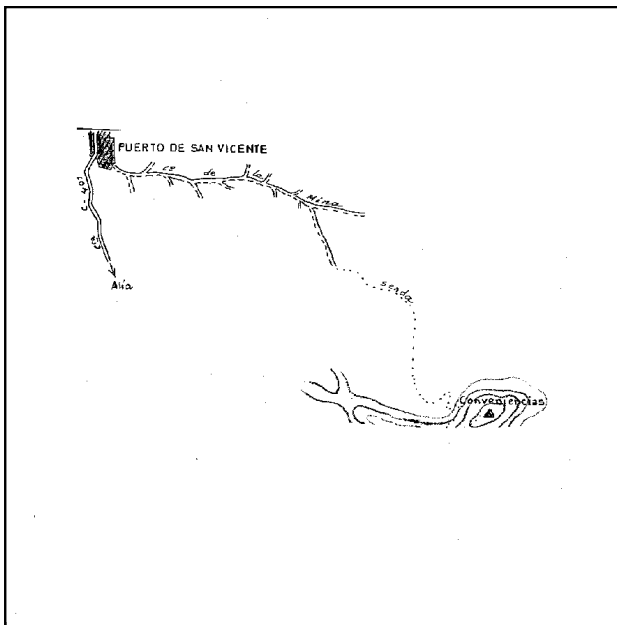
### Conveniencias

Situado en lo alto del pico "Cota mil uno", sobre unas rocas que levantan unos 4 m. del suelo.
