Reseña Vértice Geodésico 21-jun-2025

Número.....: 71264
Nombre.....: Los Carrascales
Municipios: Consuegra
Provincias: Toledo
Fecha de Construcción.....: 01 de octubre de 1983
Pilar con centrado forzado..: 1,20 m de alto, 0,30 m de diámetro.
Último cuerpo.....: 5,00 m de alto, 1,00 m de ancho.
Total cuerpos.....: 1 de 5,00 m de alto.

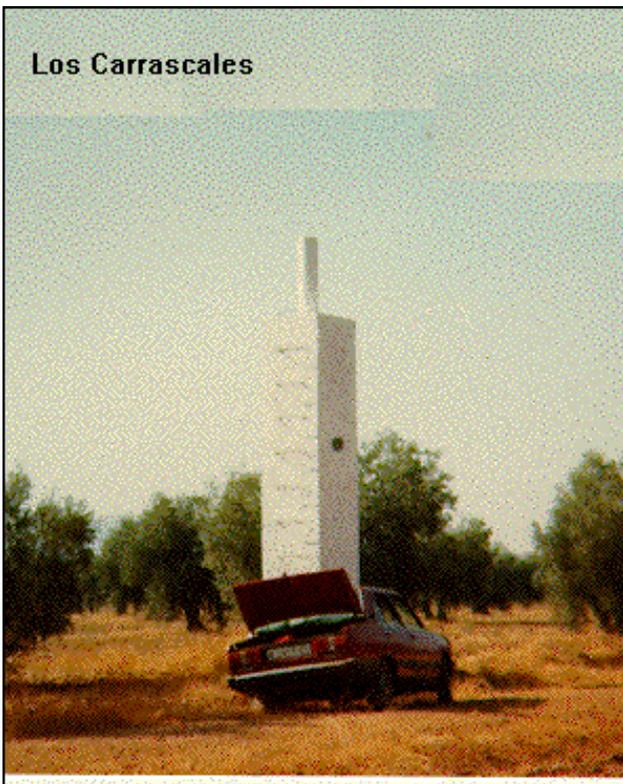
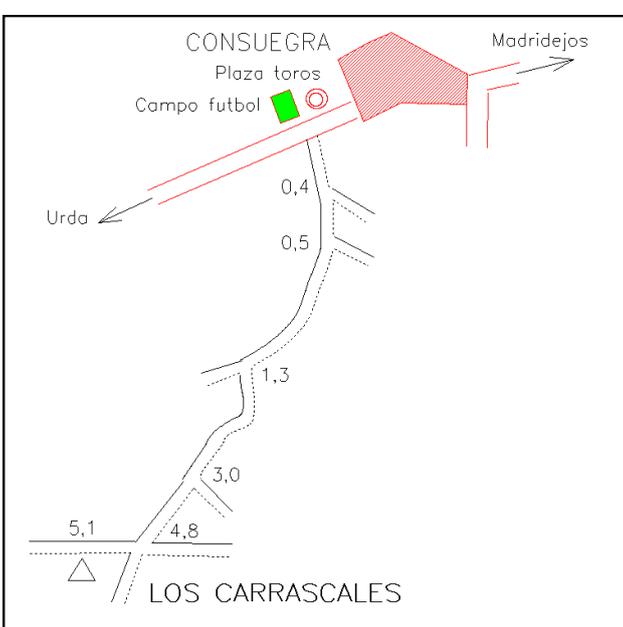
Situación:
 Situado en un llano elevado, en terreno con mucho cultivo de olivos conocido por Los Carrascales, al borde de un camino.

Horizonte GPS:
 Despejado

Observaciones:
 REGENTE.Regente98. Son necesarias las medidas de seguridad adecuadas dada la falta de escalera. Vértice observado con GPS.
