**Reseña Vértice Geodésico** 10-may-2025

**Número.....: 72799**  
**Nombre.....: Santa María**  
**Municipios: San Vicente de Alcántara**  
**Provincias: Badajoz**  
**Fecha de Construcción.....: 24 de noviembre de 1976**  
**Pilar sin centrado forzado...: 1,20 m de alto, 0,30 m de diámetro.**  
**Último cuerpo.....: 0,50 m de alto, 1,00 m de ancho.**  
**Total cuerpos.....: 1 de 0,50 m de alto.**

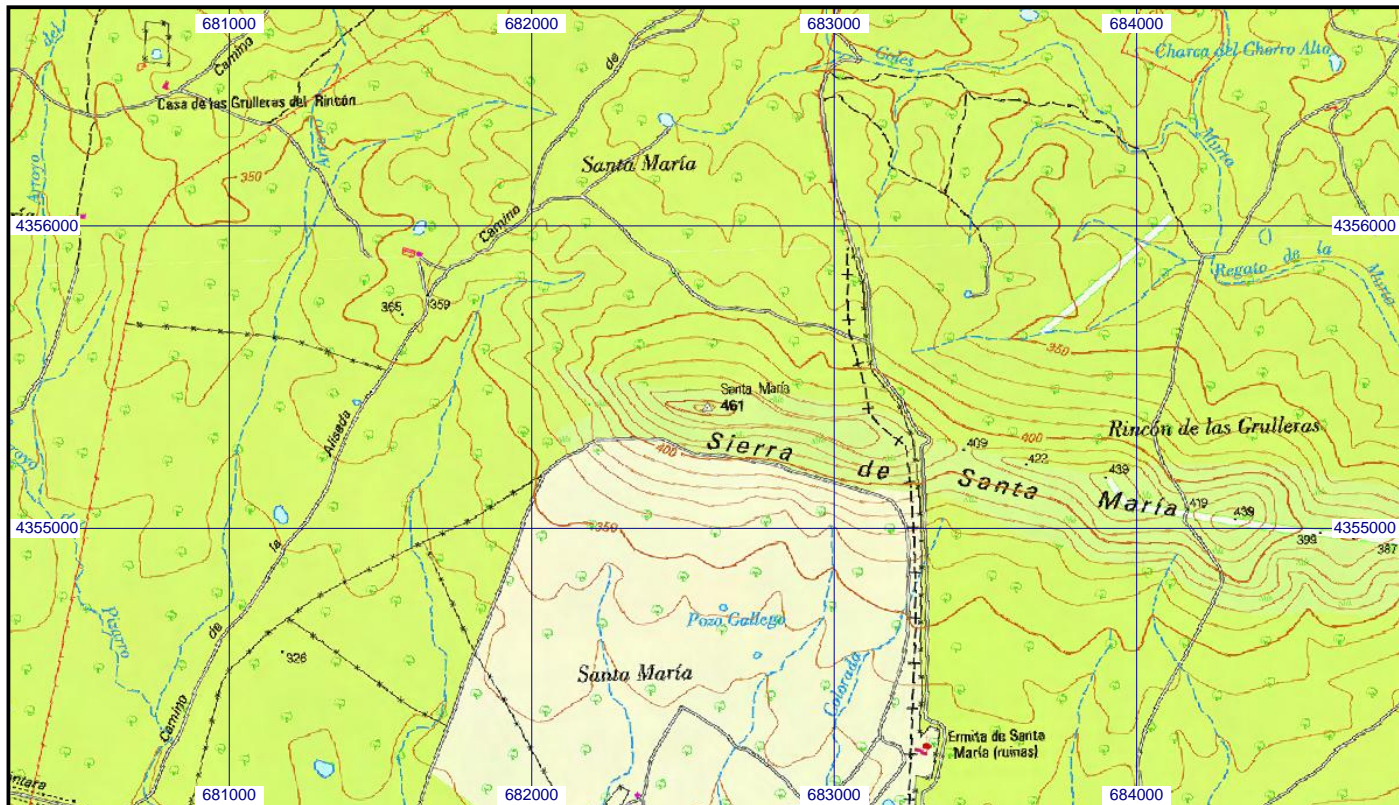
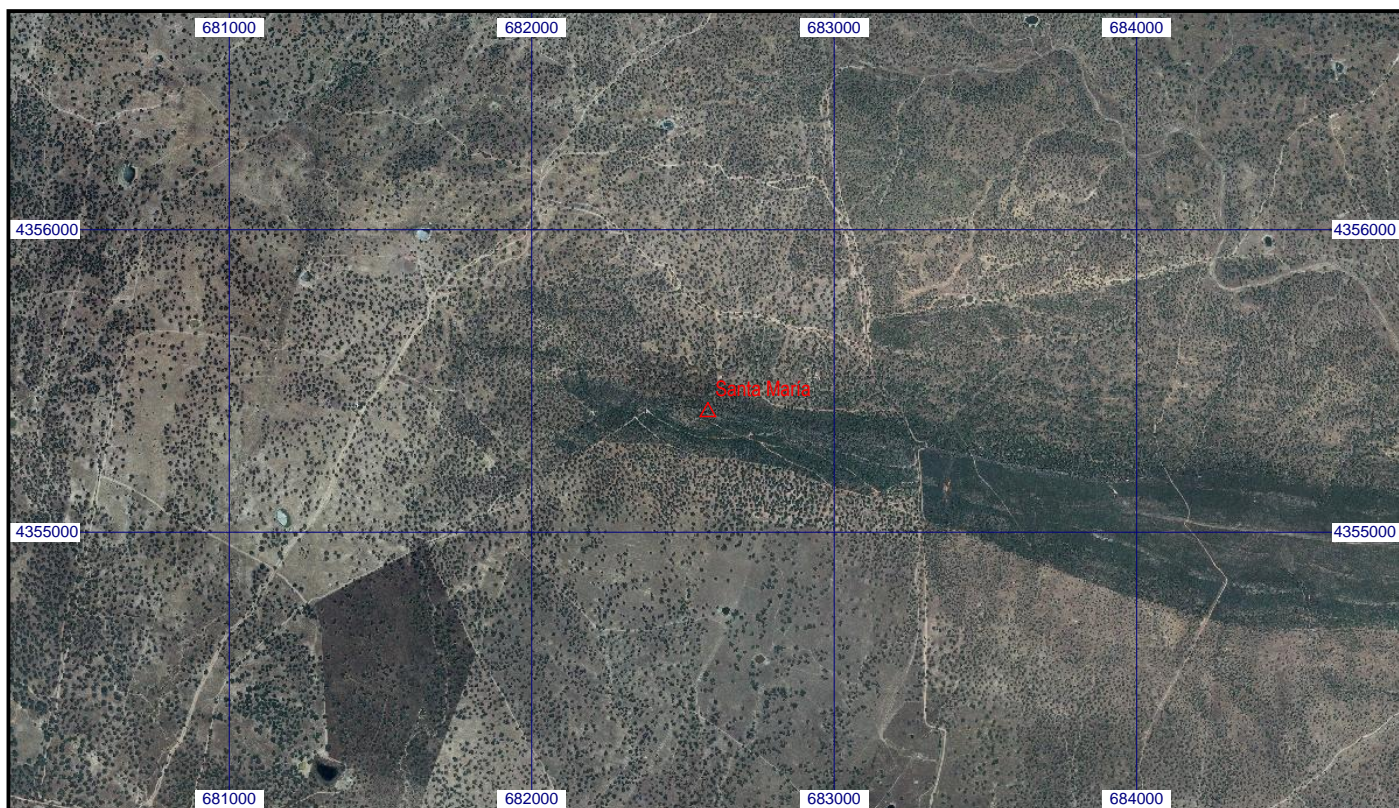
Cartografía de situación

Escala 1:25.000

072799 Santa María

Coordenadas ETRS89. Huso 29
