Reseña Vértice Geodésico 10-may-2025

Número.....: 73838
Nombre.....: Navajo I
Municipios: Herencia
Provincias: Ciudad Real
Fecha de Construcción.....: 02 de junio de 1975
Pilar sin centrado forzado...: 1,20 m de alto, 0,40 m de diámetro.
Último cuerpo.....: 1,00 m de alto, 3,11 m de ancho.
Total cuerpos.....: 1 de 1,00 m de alto.

073838 Navajo I

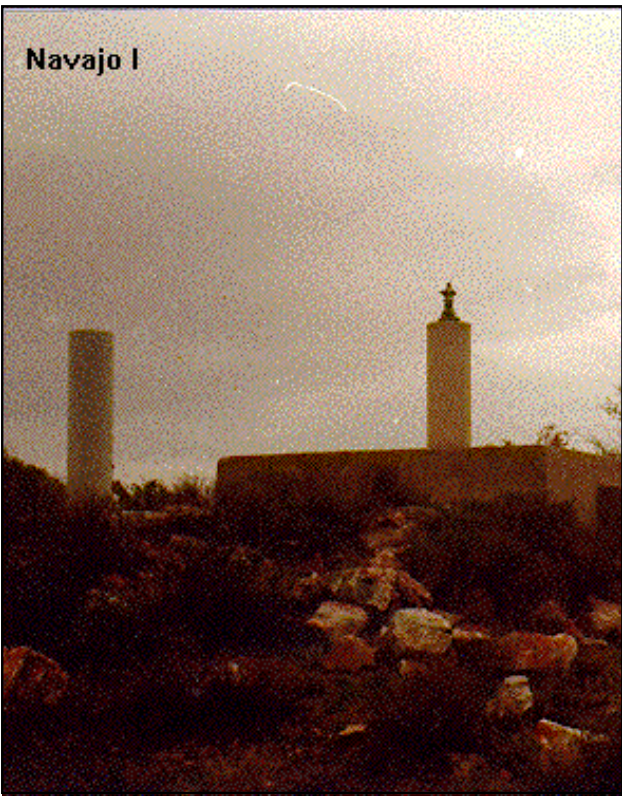
Observaciones:
 Junto a la señal se ha construido otra excéntrica, para ver el vértice de primer orden Carboneras, consistente en un pilar cilíndrico de 0,20 m. de diámetro por 1,20 m. de altura.
