## Red de Infraestructuras Geodésicas

## Reseña Vértice Geodésico

Número....: 74034 Nombre....: Macatela Municipios: Villarrobledo Provincias: Albacete

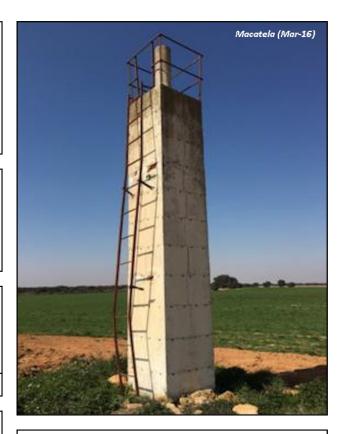
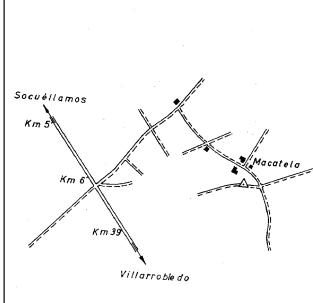
Pilar sin centrado forzado..: 1,20 m de alto, 0,30 m de diámetro. Último cuerpo....... 5,50 m de alto, 1,00 m de ancho.

Total cuerpos....... 1 de 5,50 m de alto.

Situado a unos 300 m. al S. de las casas de Macatela, junto al margen N. de un camino, en terreno de viñas.
