Reseña Vértice Geodésico 21-jun-2025

Número.....: 75240
Nombre.....: El Águila
Municipios: Mérida
Provincias: Badajoz
Fecha de Construcción.....: 12 de noviembre de 1974
Pilar sin centrado forzado...: 1,20 m de alto, 0,30 m de diámetro.
Último cuerpo.....: 2,00 m de alto, 1,00 m de ancho.
Total cuerpos.....: 1 de 2,00 m de alto.

075240 El Águila

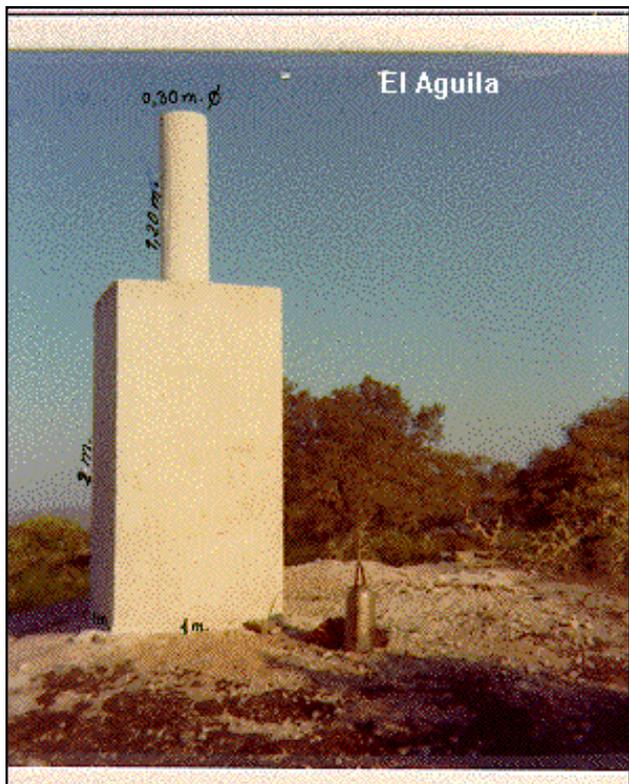
Situación:
 Situado en la loma El Águila, sobre una gran peña y en el paraje La Vega de Santa María.

Horizonte GPS:
 Despejado
