Reseña Vértice Geodésico 10-may-2025

Número.....: 75427
Nombre.....: Casas Caídas
Municipios: Villar de Rena
Provincias: Badajoz
Fecha de Construcción.....: 26 de octubre de 1977
Pilar sin centrado forzado...: 1,20 m de alto, 0,30 m de diámetro.
Último cuerpo.....: 2,00 m de alto, 1,00 m de ancho.
Total cuerpos.....: 1 de 2,00 m de alto.

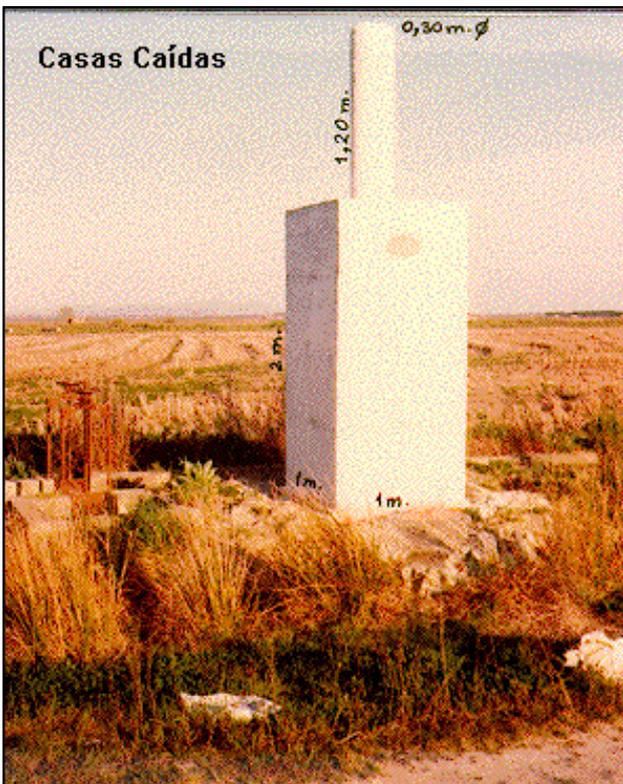
Situado en el margen E. de un camino y entre dos sifones de una acequia. Está a unos 200 m. de la carretera, en zona parcelada por Colonización.
