Reseña Vértice Geodésico 10-may-2025

Número.....: 75439
Nombre.....: Águilas
Municipios: Campo Lugar
Provincias: Cáceres
Fecha de Construcción.....: 23 de noviembre de 1974
Pilar sin centrado forzado...: 1,20 m de alto, 0,30 m de diámetro.
Último cuerpo.....: 1,00 m de alto, 1,00 m de ancho.
Total cuerpos.....: 1 de 1,00 m de alto.

075439 Águilas

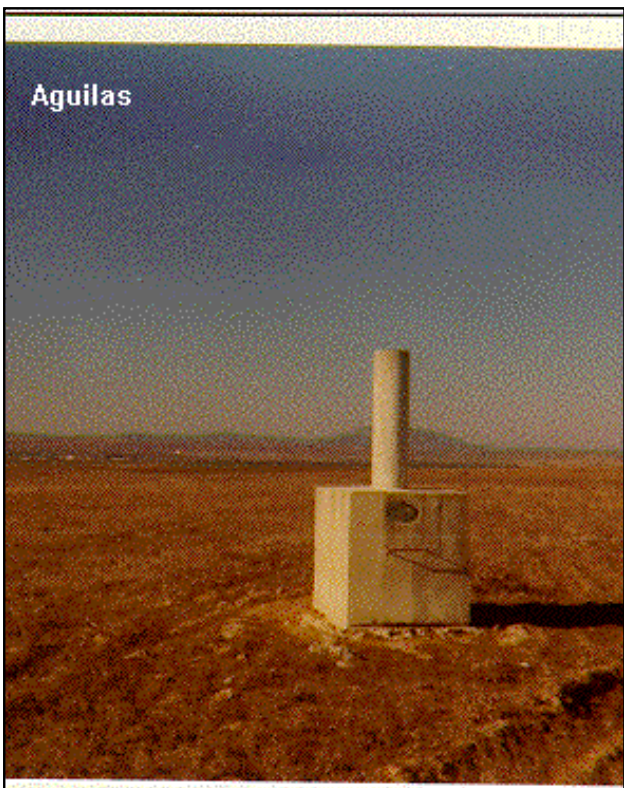
Situación:
 Situado en lo alto de la loma más elevada de la Dehesa de Águilas y a unos 250 m. de la mojonera de las Dehesas de Águilas y de la Palanca.

Acceso:
 Desde el pueblo de Campo Lugar, se toma el camino de la Casa de la Palanca, que tiene una dirección S.-E.; unos 1.200 m. antes de llegar a la Casa de la Palanca y a la derecha se encuentra el vértice, al que se llega en coche.

Horizonte GPS:
 Despejado
