Reseña Vértice Geodésico 10-may-2025

Número.....: 79584
Nombre.....: Ventura
Municipios: Ador
Provincias: València/Valencia
Fecha de Construcción.....: 28 de octubre de 1987
Pilar sin centrado forzado...: 1,20 m de alto, 0,30 m de diámetro.
Último cuerpo.....: 0,30 m de alto, 1,00 m de ancho.
Total cuerpos.....: 2 de 1,30 m de alto.

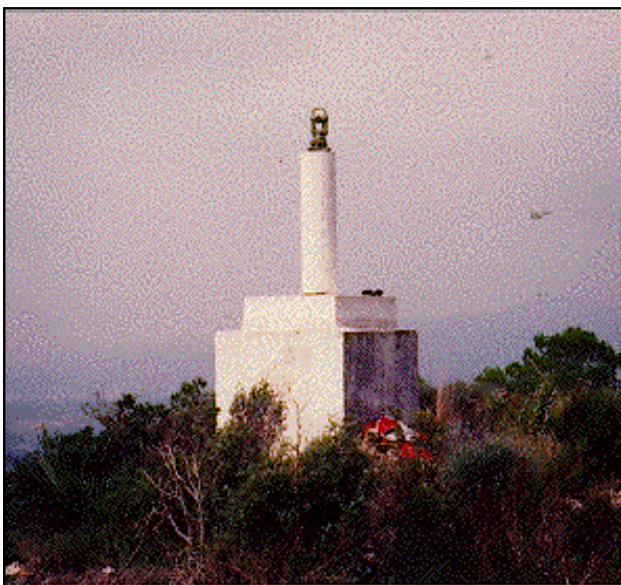
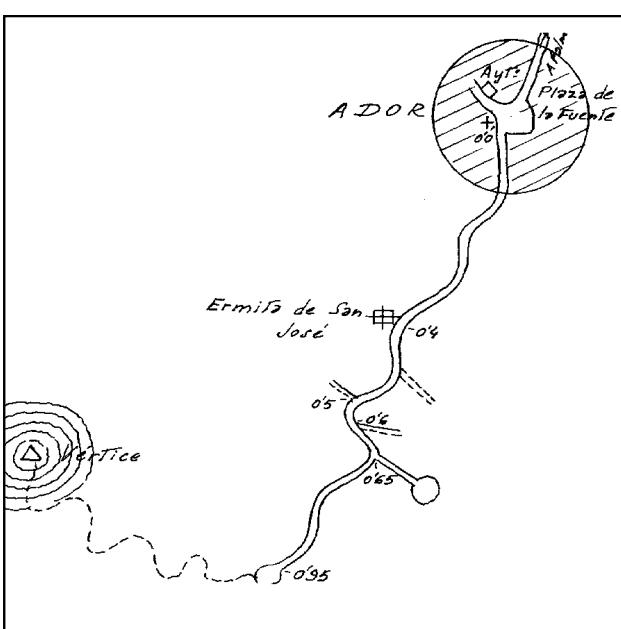
Ventura

Situación:
Situado en lo alto del cerro del mismo nombre.
