Reseña Vértice Geodésico

Número....: 80503 Nombre....: Dehesa

Municipios: Valle de la Serena

Provincias: Badajoz

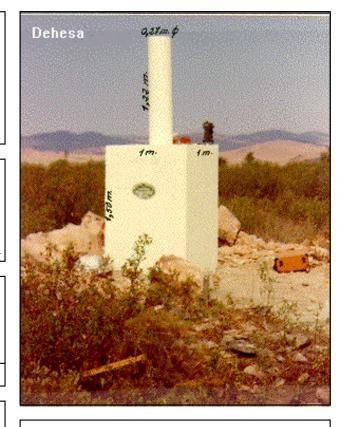
Pilar sin centrado forzado..: 1,20~m de alto, 0,27~m de diámetro. Último cuerpo.....: 1,50~m de alto, 1,00~m de ancho.

Situado en lo alto de la sierra de La Dehesa, en terreno de monte bajo.
