Reseña Vértice Geodésico 16-ago-2025

Número.....: 80626
Nombre.....: Perro
Municipios: Castuera
Provincias: Badajoz
Fecha de Construcción.....: 02 de julio de 1974
Pilar sin centrado forzado...: 1,20 m de alto, 0,36 m de diámetro.
Último cuerpo.....: 1,20 m de alto, 1,00 m de ancho.
Total cuerpos.....: 1 de 1,20 m de alto.

080626 Perro

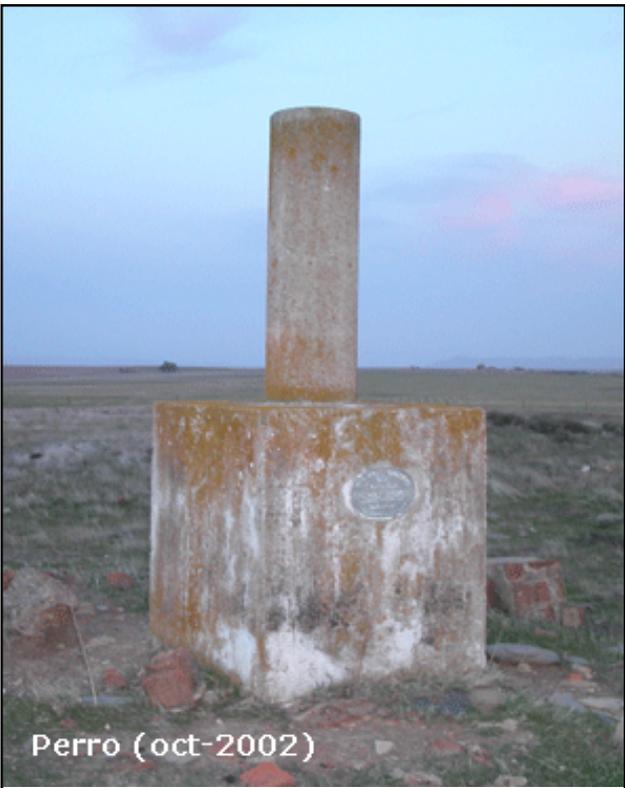
Situación:
 Situado en terreno de erial, en una pequeña elevación en el paraje denominado "Lomo de Perro" y a unos 400 m. al O. de la casa de Peñalobosa.
