Reseña Vértice Geodésico 10-may-2025

Número.....: 80758
Nombre.....: Águila
Municipios: Capilla
Provincias: Badajoz
Fecha de Construcción.....: 24 de junio de 1974
Pilar sin centrado forzado...: 1,20 m de alto, 0,46 m de diámetro.
Último cuerpo.....: 1,10 m de alto, 1,24 m de ancho.
Total cuerpos.....: 1 de 1,10 m de alto.

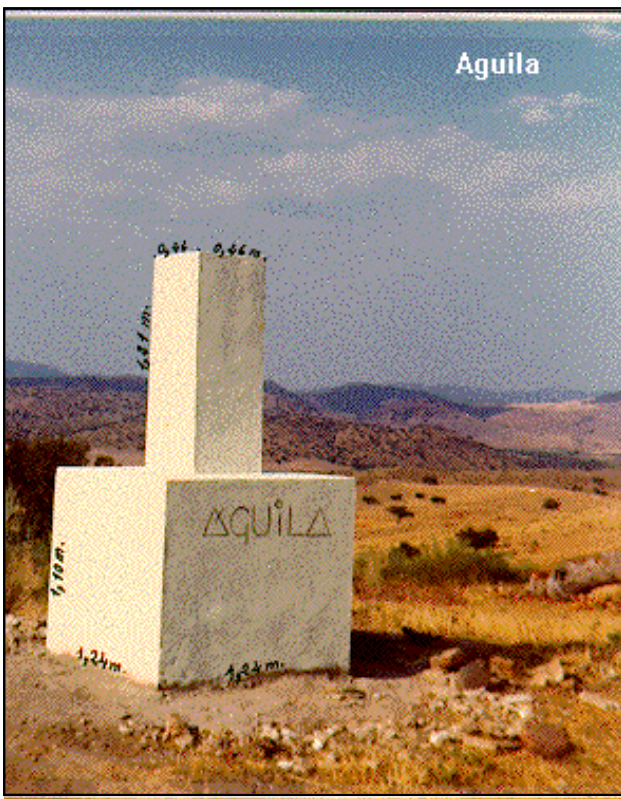
Situación:
Situado en lo alto de un pequeño cerro conocido por Águila, cerca de una choza y en terreno de erial.

Acceso:
Desde Capilla, por la carretera hacia Chillón, en el Km. 7,400, se toma un carril que sale a la izquierda. A los 400 m. se llega a una bifurcación, se sigue por el de la izquierda y, recorridos otros 400 m., se llega a una choza, pudiendo continuar con el vehículo, campo a través, hasta el mismo vértice, que está 200 m. más adelante.

Horizonte GPS:
Despejado
