Reseña Vértice Geodésico 10-may-2025

Número.....: 81008
Nombre.....: Charneca
Municipios: Villamayor de Calatrava
Provincias: Ciudad Real
Fecha de Construcción.....: 03 de julio de 1990
Pilar sin centrado forzado...: 1,20 m de alto, 0,30 m de diámetro.
Último cuerpo.....: 0,20 m de alto, 1,00 m de ancho.
Total cuerpos.....: 1 de 0,20 m de alto.

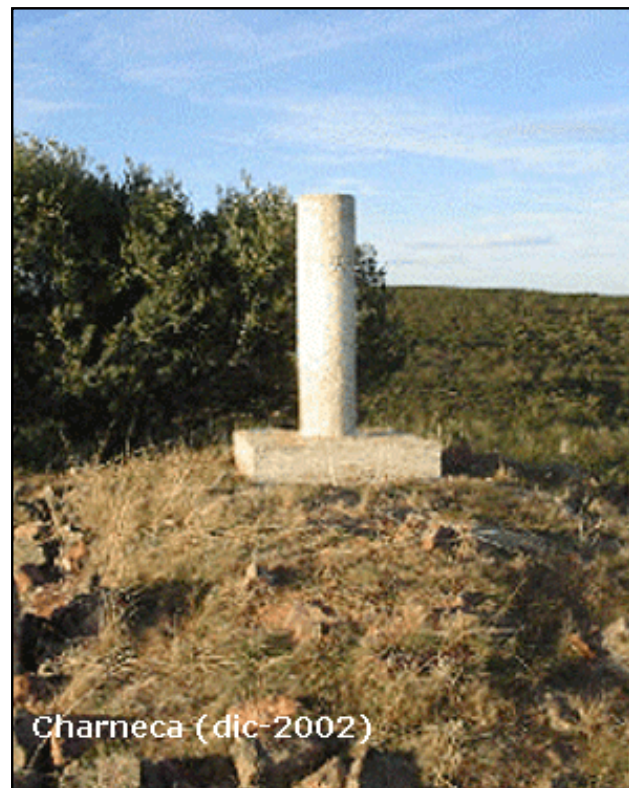
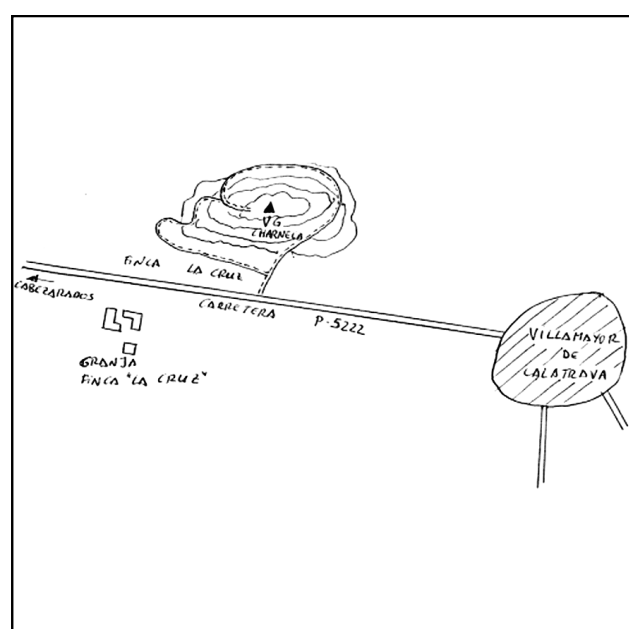
Despejado

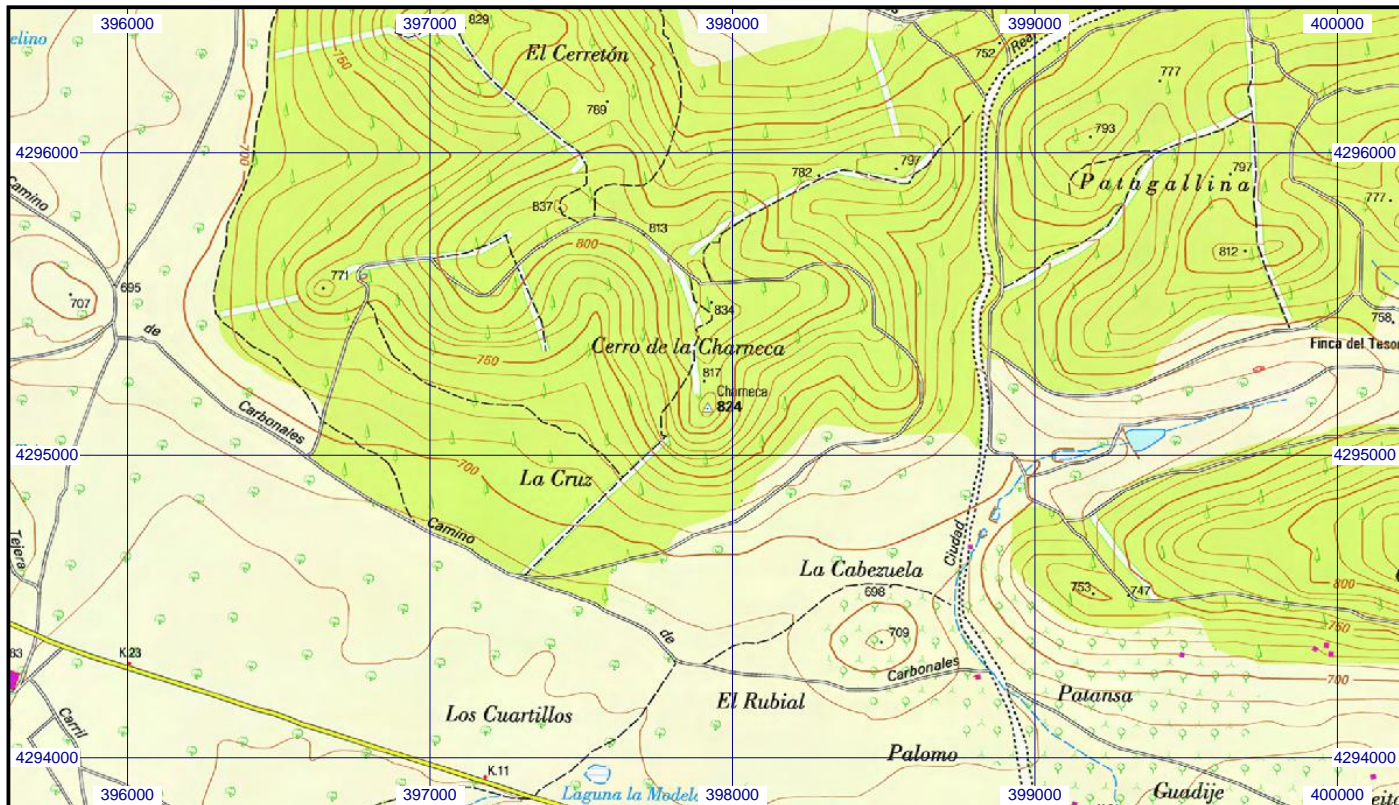
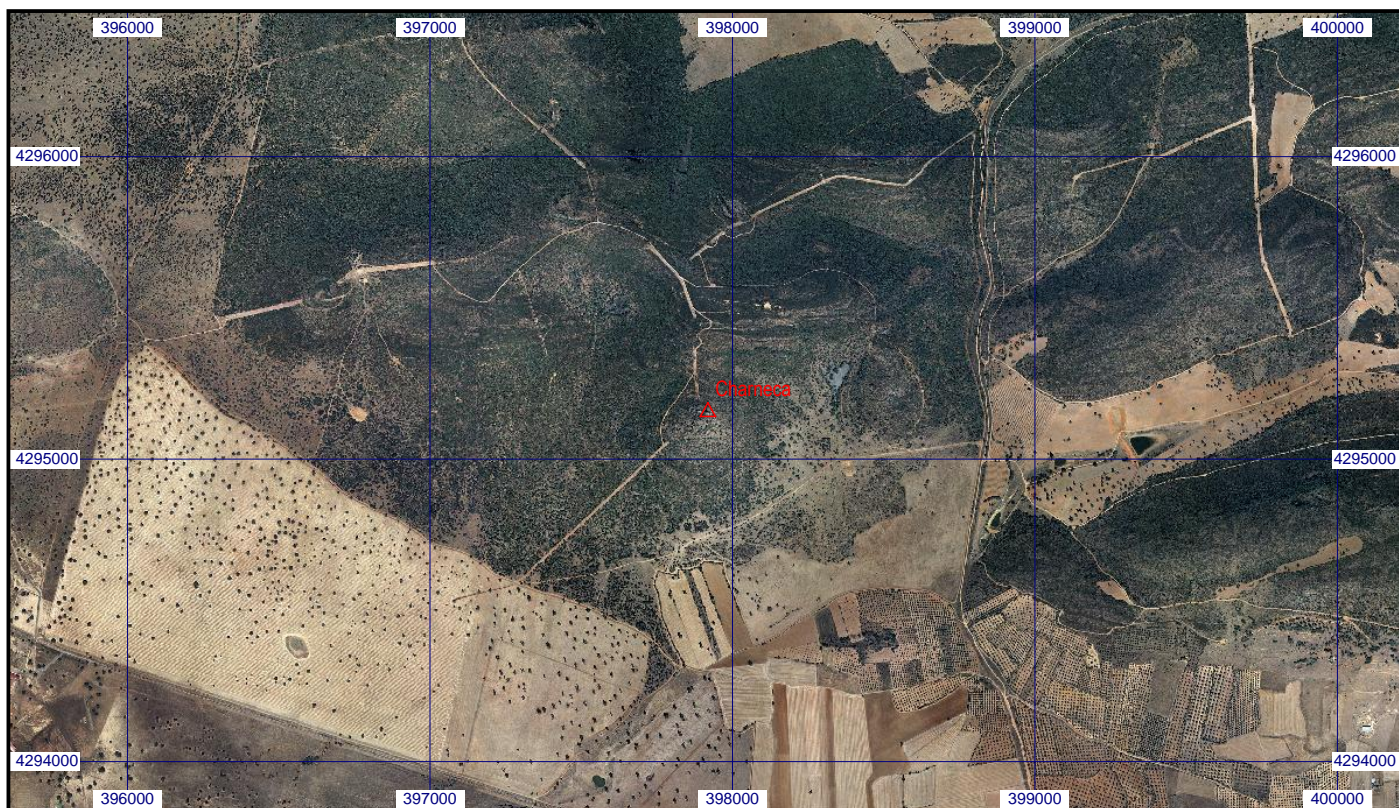
Cartografía de situación

Escala 1:25.000

081008 Charneca

Coordenadas ETRS89. Huso 30
