Reseña Vértice Geodésico

Número.....: 81430
Nombre.....: Loma Sereni
Municipios: Villanueva de la Fuente
Provincias: Ciudad Real
Fecha de Construcción.....: 15 de noviembre de 1990
Pilar sin centrado forzado...: 1,20 m de alto, 0,30 m de diámetro.
Último cuerpo.....: 6,00 m de alto, 1,00 m de ancho.
Total cuerpos.....: 1 de 6,00 m de alto.

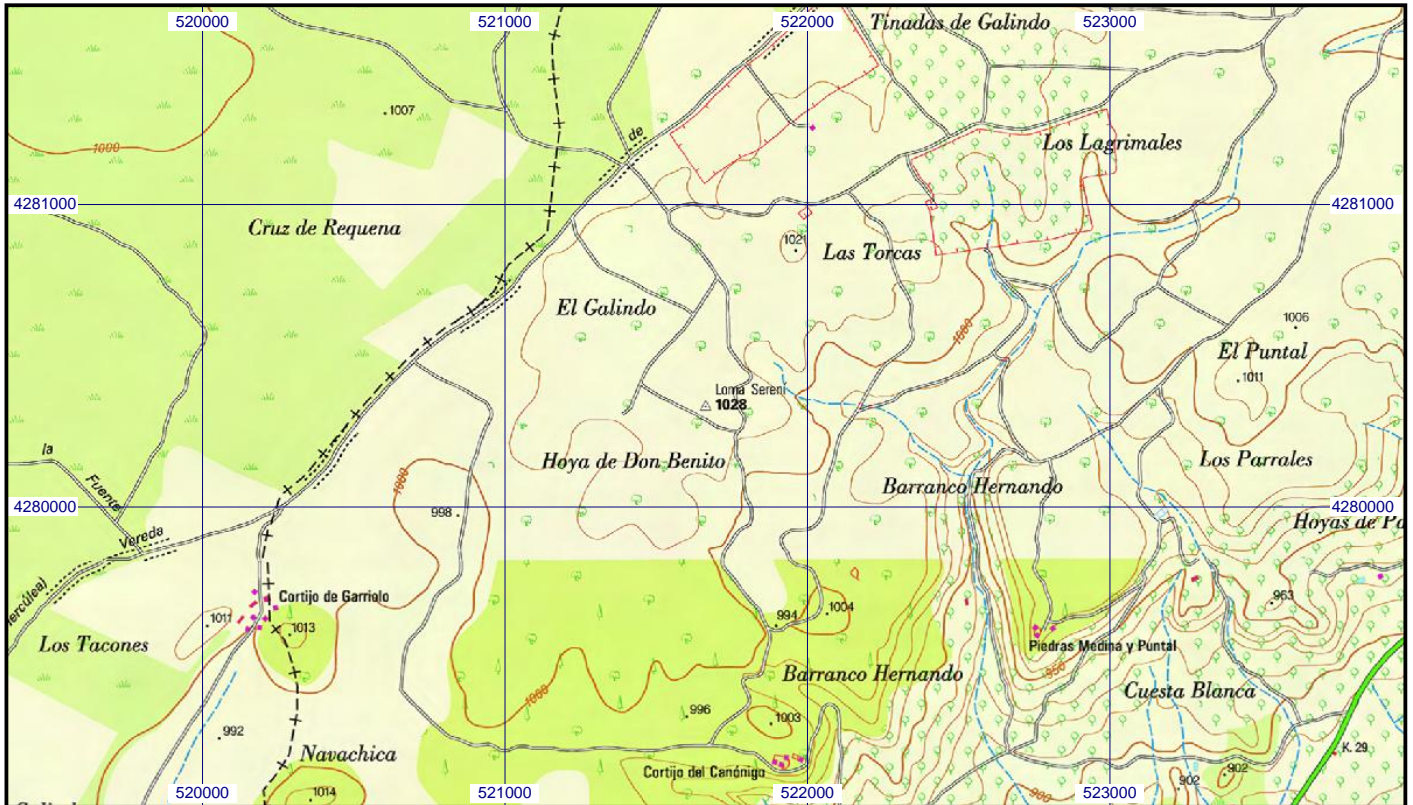
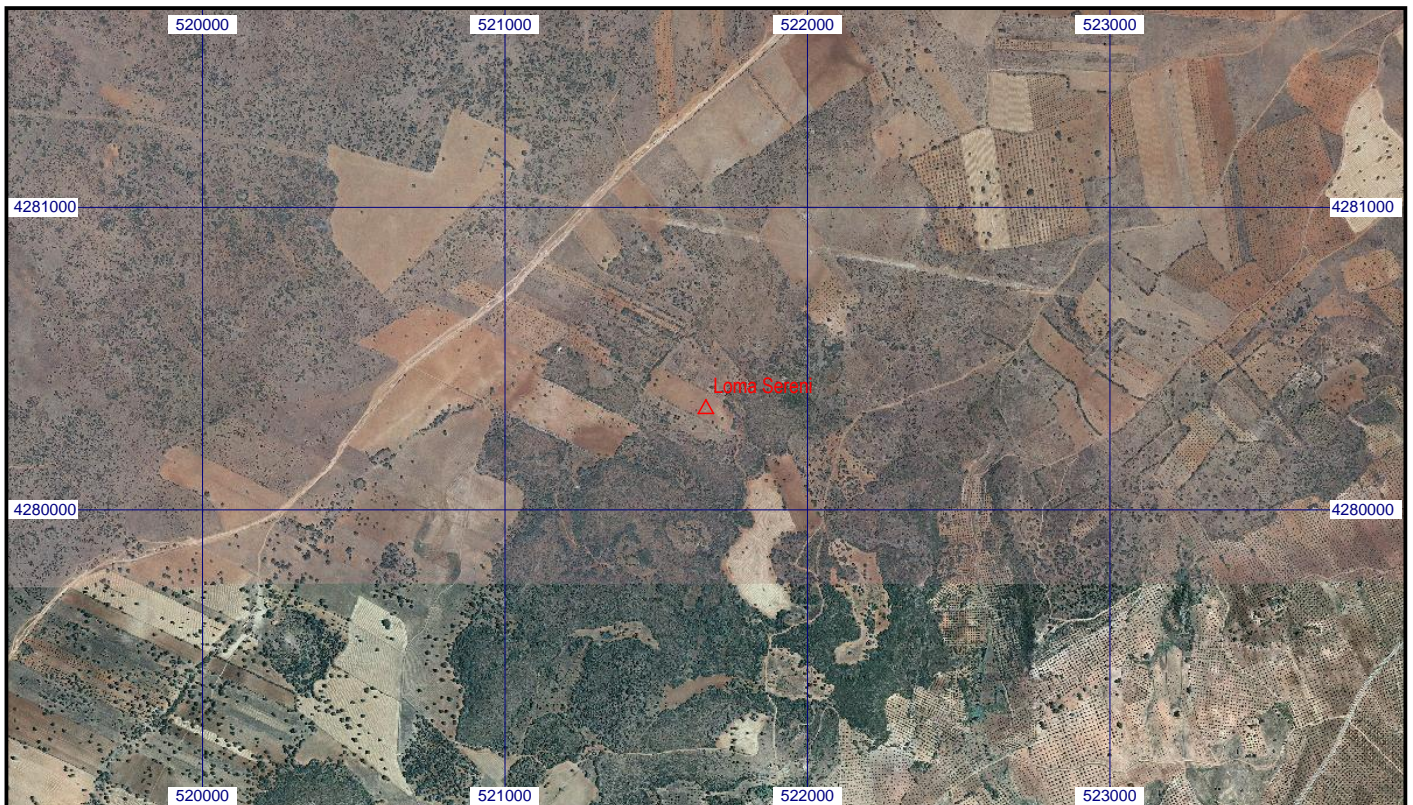
Cartografía de situación

Escala 1:25.000

081430 Loma Sereni

Coordenadas ETRS89. Huso 30
