## Reseña Vértice Geodésico

**Número.....: 83300**  
**Nombre.....: Auxiliar Injurias**  
**Municipios: Hinojosa del Duque**  
**Provincias: Córdoba**  
**Fecha de Construcción.....: 09 de noviembre de 1984**  
**Pilar sin centrado forzado...: 1,20 m de alto, 0,20 m de diámetro.**  
**Último cuerpo.....: 0,20 m de alto, 0,70 m de ancho.**  
**Total cuerpos.....: 1 de 0,20 m de alto.**

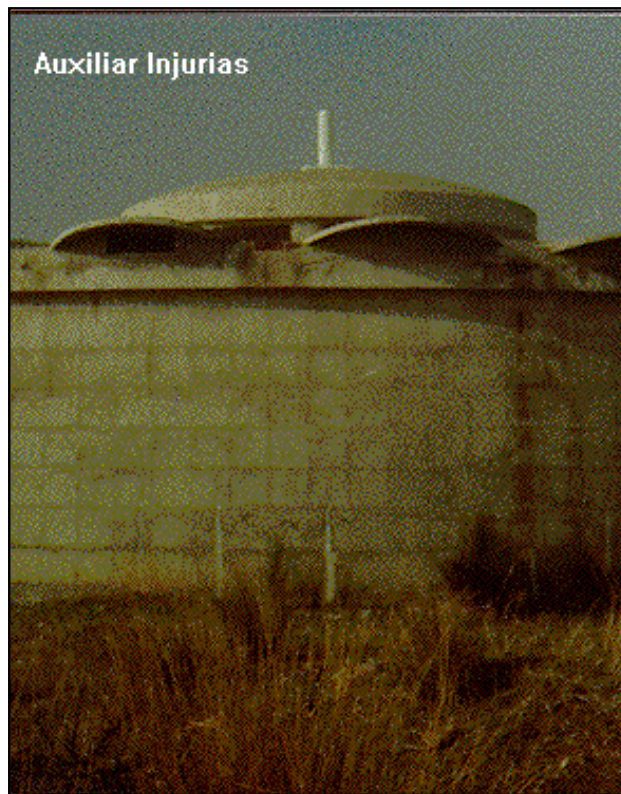
Situado en el centro del depósito de agua de Hinojosa del Duque, en su parte superior. La llave de la puerta del depósito está en el Ayuntamiento. A unos 60 m. al E. está el vértice Injurias de primer orden y a 100 m. la ermita.
