Reseña Vértice Geodésico

Número.....: 83301
Nombre.....: Injurias
Municipios: Hinojosa del Duque
Provincias: Córdoba
Fecha de Construcción.....: 27 de julio de 1973
Pilar sin centrado forzado...: 1,19 m de alto, 0,40 m de diámetro.
Último cuerpo.....: 0,81 m de alto, 2,20 m de ancho.
Total cuerpos.....: 1 de 0,81 m de alto.

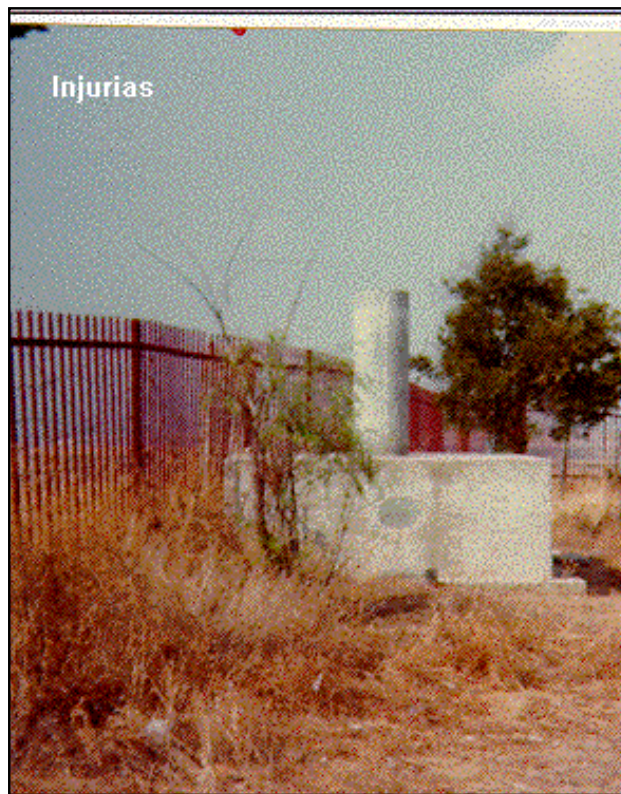
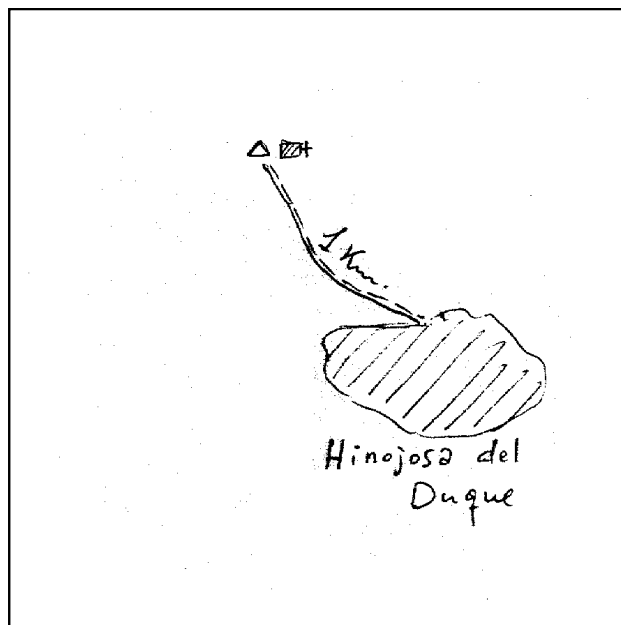
Situado a unos 400 m. al O. de la fachada de la ermita del Cristo de las Injurias, junto al cercado de la misma y dentro del recinto. Fuera hay una antena, una casa y a 70 m. el depósito de agua, con cerca, donde está la excéntrica Injurias.

Posible sombra de un cercado.

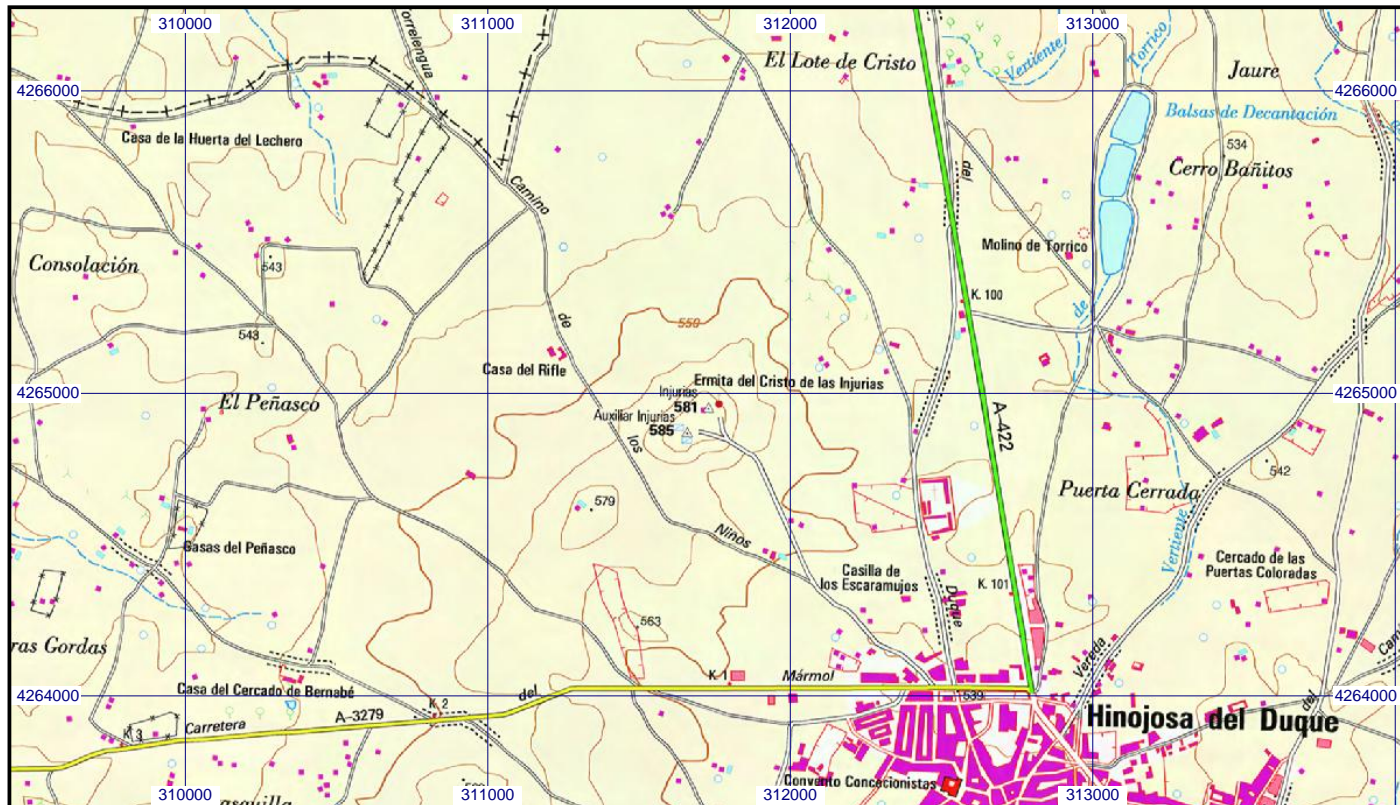
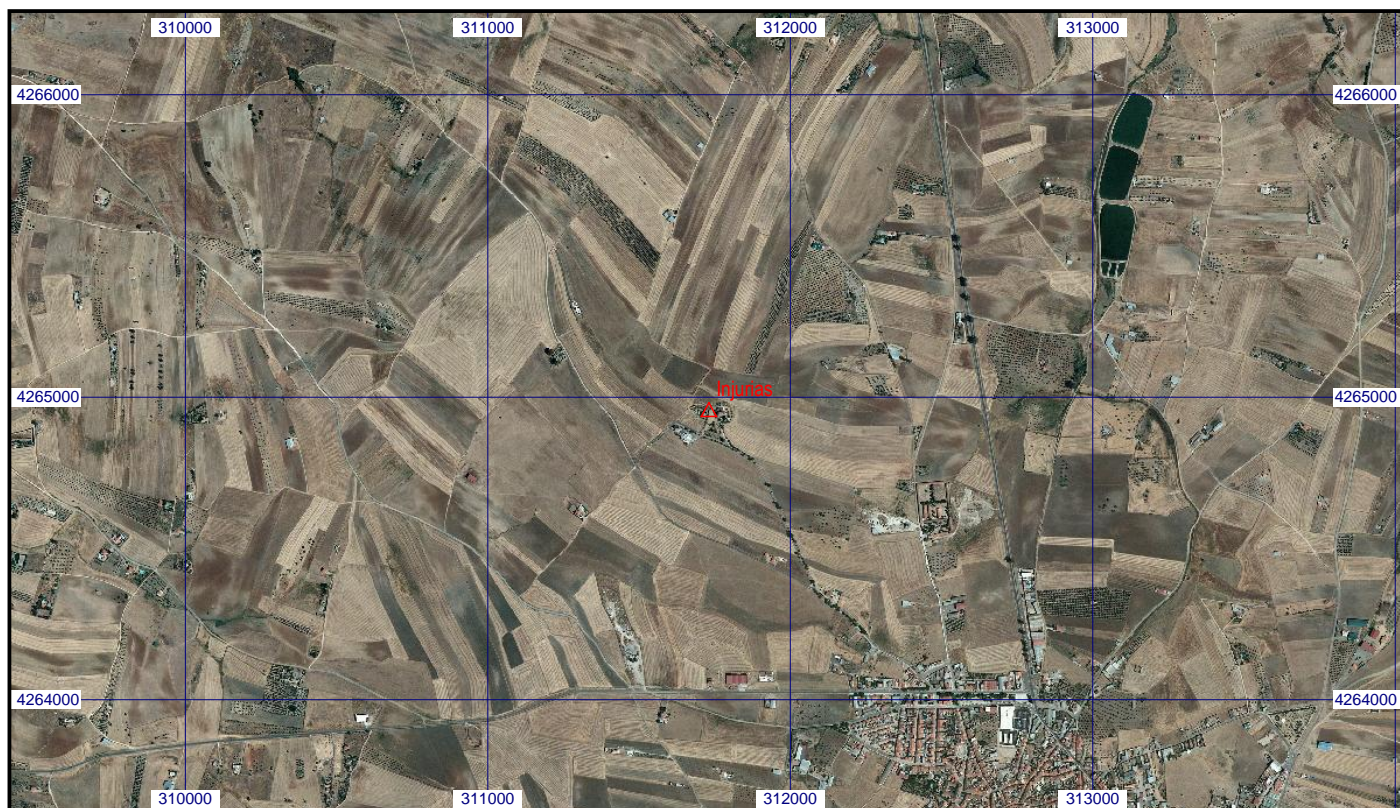
Cartografía de situación

Escala 1:25.000

Coordenadas ETRS89. Huso 30
