Subdirección General de Astronomía y Geodesia

Reseña Vértice Geodésico

Número.....: **87770**
Nombre.....: **Sierra de Reina**
Municipios: **Reina**
Provincias: **Badajoz**
Fecha de Construcción.....: **10 de julio de 1974**
Pilar sin centrado forzado.: **1,20 m de alto, 0,27 m de diámetro.**
Último cuerpo.....: **1,00 m de alto, 1,45 m de ancho.**
Total cuerpos.....: **1 de 1,00 m de alto.**

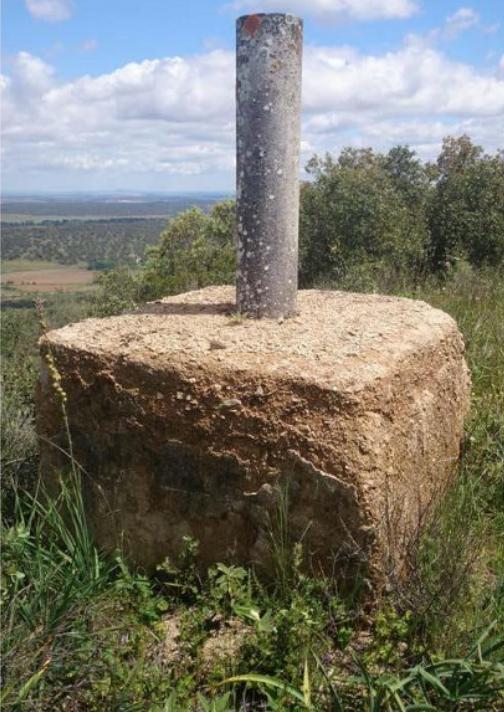
Sierra de Reina (abr-2014)

Situado en el extremo S.E. de la Sierra de Reina, en terreno de monte bajo, próximo a un muro de piedras de separación de fincas y a 150 m. de la carretera.

Pilar: Bueno

Base: Desperfectos
