**Reseña Vértice Geodésico**

**Número.....: 87798**  
**Nombre.....: Albariza**  
**Municipios: Berlanga**  
**Provincias: Badajoz**  
**Fecha de Construcción.....: 16 de julio de 1974**  
**Pilar sin centrado forzado...: 1,20 m de alto, 0,27 m de diámetro.**  
**Último cuerpo.....: 1,00 m de alto, 0,95 m de ancho.**  
**Total cuerpos.....: 1 de 1,00 m de alto.**

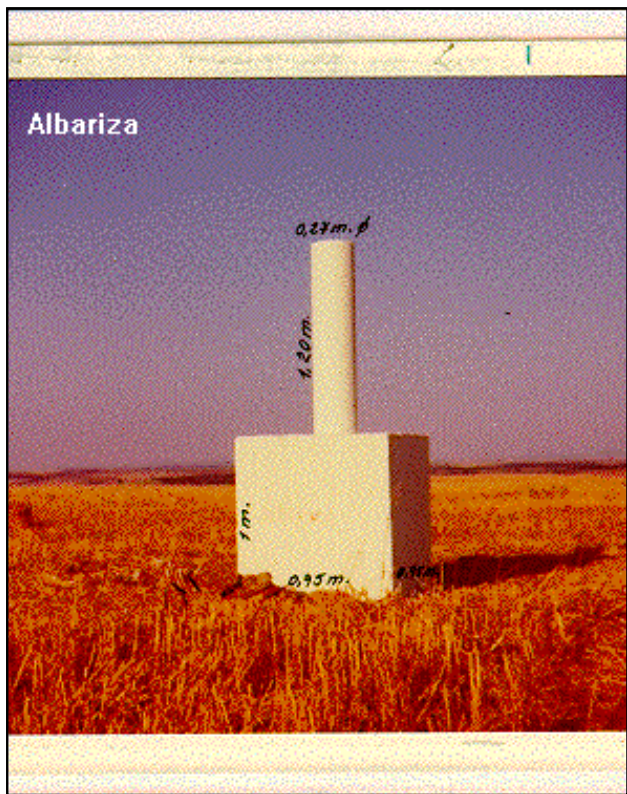
**Estado: 13 de octubre de 1997**  
**Pilar: Deteriorado**  
 Informe del estado del vértice: [InfoRG.pdf](#) **Base: Deteriorada**
