Reseña Vértice Geodésico 10-may-2025

Número.....: 87825
Nombre.....: Bermejós
Municipios: Berlanga
Provincias: Badajoz
Fecha de Construcción.....: 20 de julio de 1974
Pilar sin centrado forzado...: 1,20 m de alto, 0,27 m de diámetro.
Último cuerpo.....: 4,00 m de alto, 0,95 m de ancho.
Total cuerpos.....: 1 de 4,00 m de alto.

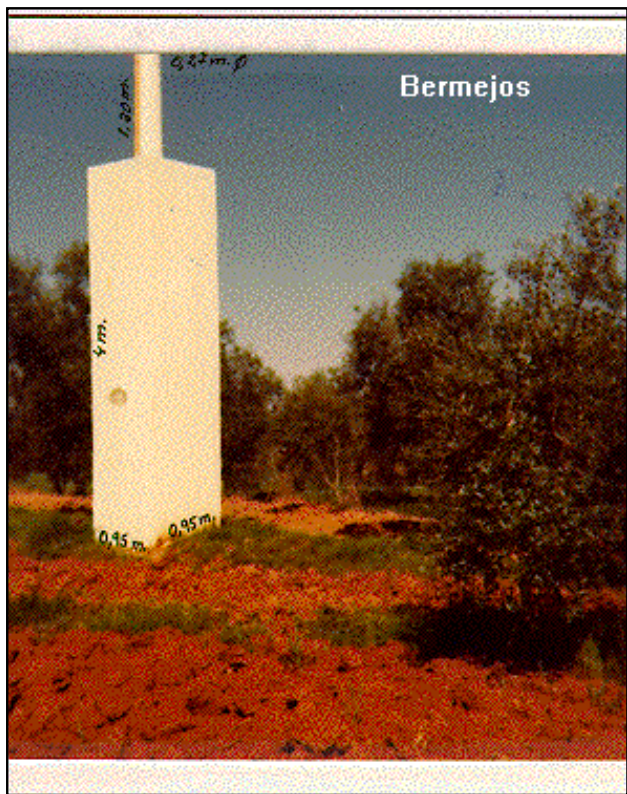
Situación:
Situado en la parte más alta de la loma de Bermejós, en terreno de olivar.
