Reseña Vértice Geodésico 10-may-2025

Número.....: 87885
Nombre.....: Las Labores
Municipios: Granja de Torrehermosa
Provincias: Badajoz
Fecha de Construcción.....: 23 de julio de 1974
Pilar sin centrado forzado...: 1,20 m de alto, 0,30 m de diámetro.
Último cuerpo.....: 2,00 m de alto, 1,00 m de ancho.
Total cuerpos.....: 1 de 2,00 m de alto.

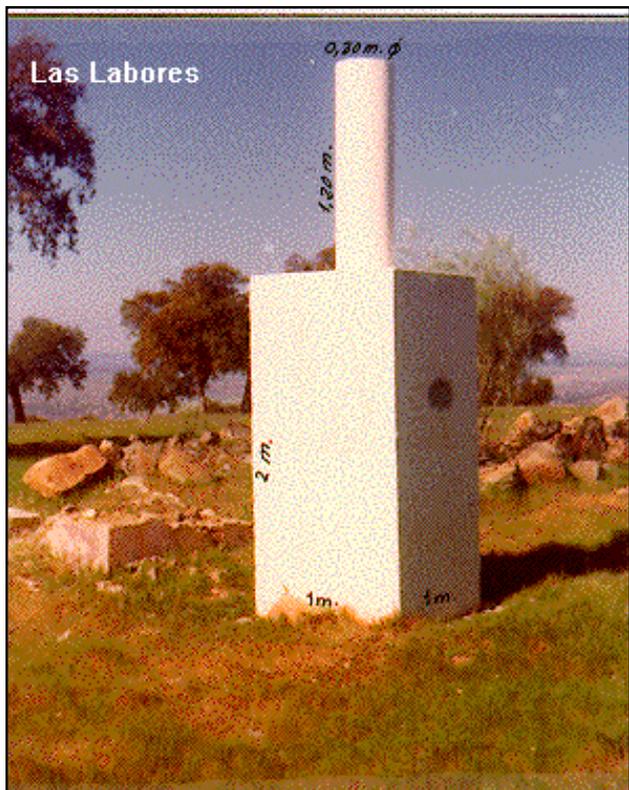
Situación:
Situado en lo más alto de la loma Las Labores y en terreno de encinas.

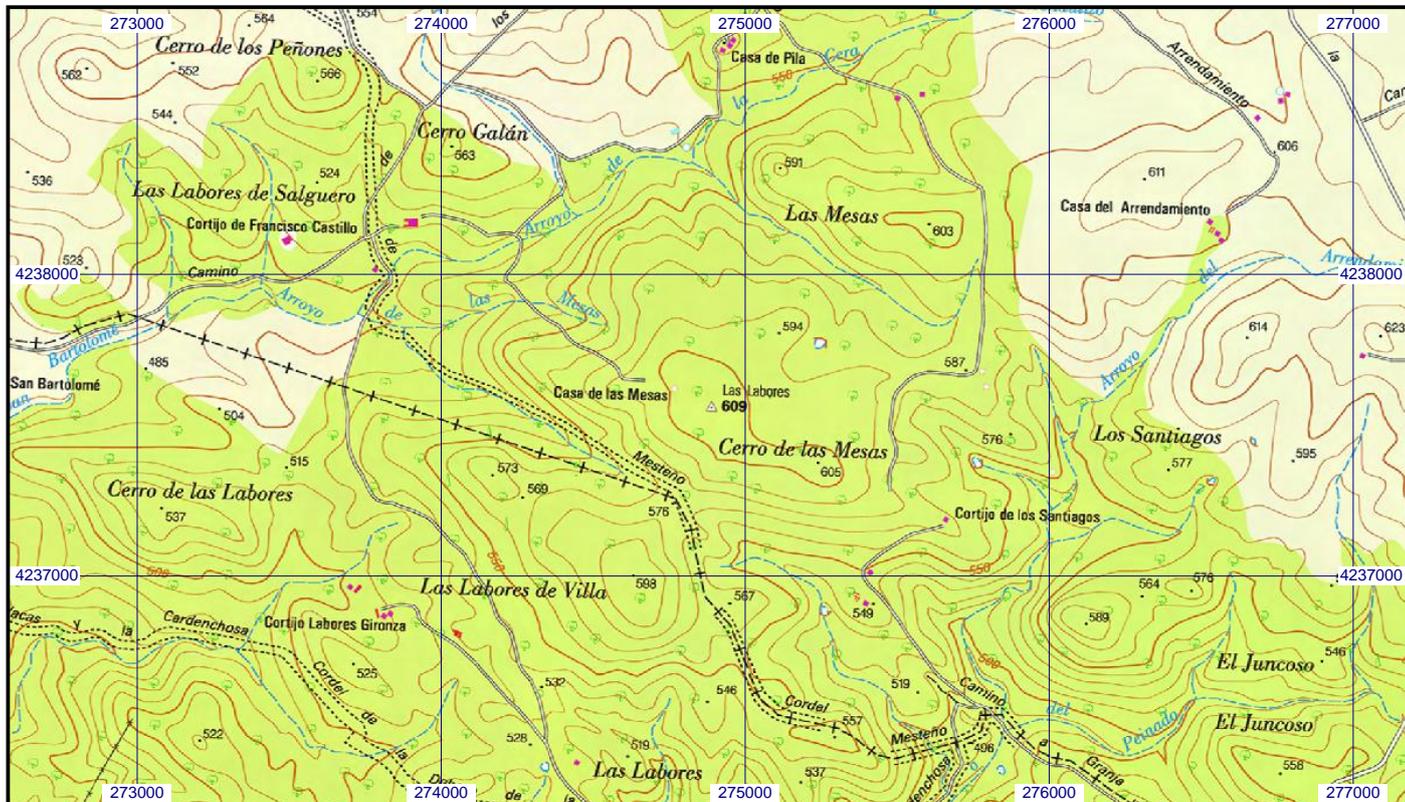
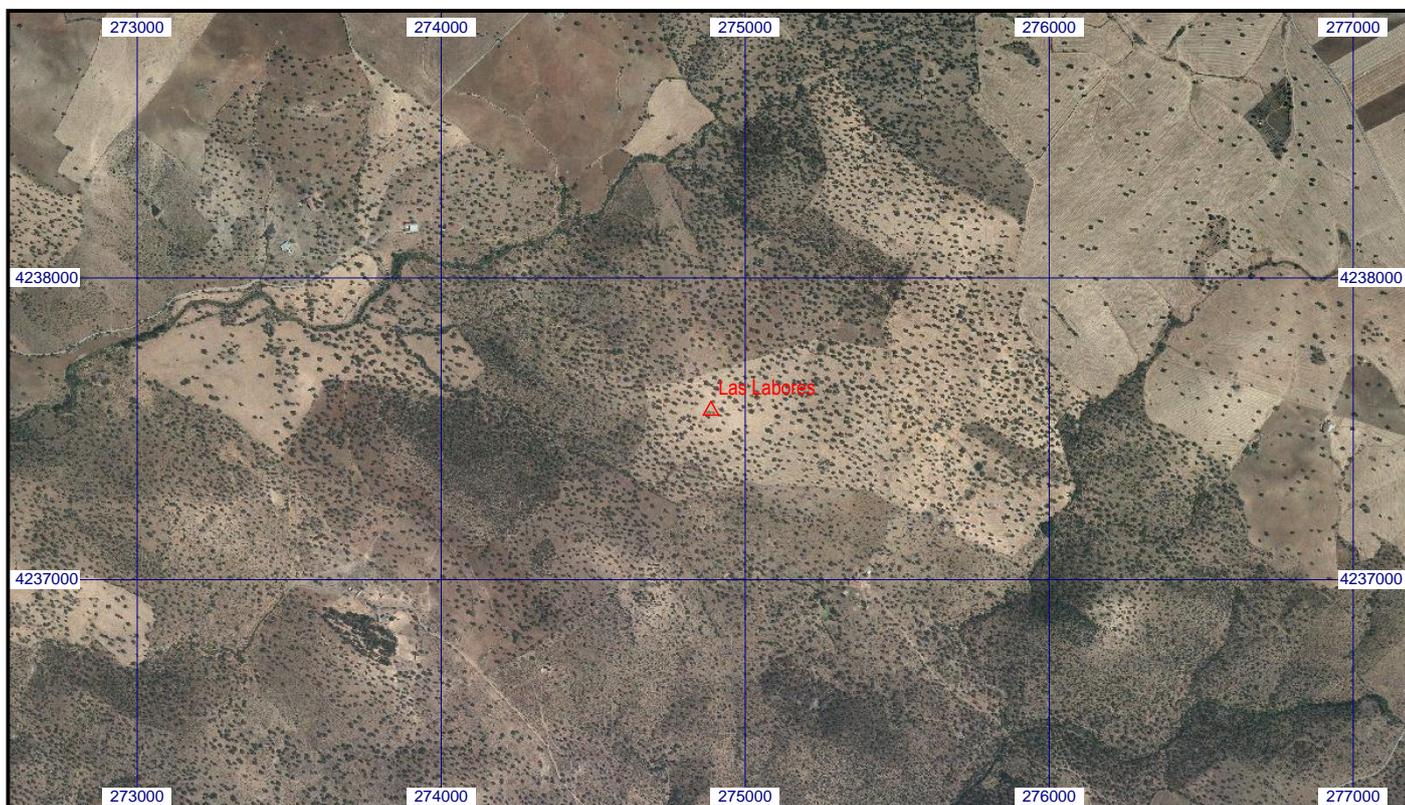
087885 Las Labores

Cartografía de situación

Escala 1:25.000

Coordenadas ETRS89. Huso 30
