Reseña Vértice Geodésico 10-may-2025

Número.....: 88664
Nombre.....: Bretaña
Municipios: Beas de Segura
Provincias: Jaén
Fecha de Construcción.....: 12 de septiembre de 1989
Pilar sin centrado forzado...: 1,20 m de alto, 0,30 m de diámetro.
Último cuerpo.....: 1,00 m de alto, 1,00 m de ancho.
Total cuerpos.....: 1 de 1,00 m de alto.

088664 Bretaña

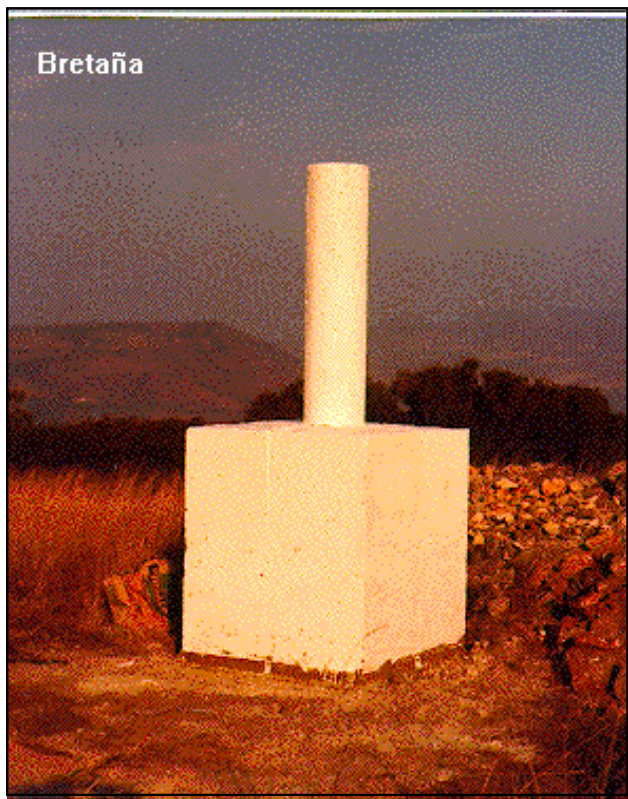
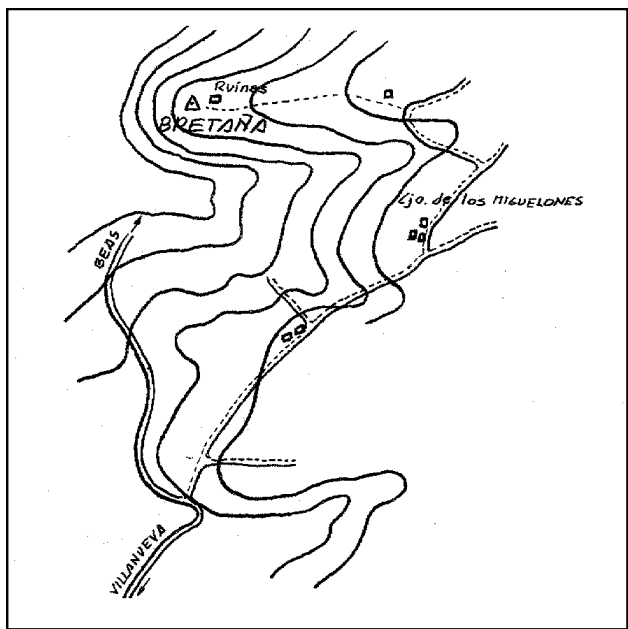
Situado a unos 50 m. del borde O. de la loma de Bretaña y a unos 120 m. al O. de un cortijo en ruinas.
