Reseña Vértice Geodésico 10-may-2025

Número.....: 89714
Nombre.....: Pedrera
Municipios: Cabeza la Vaca
Provincias: Badajoz
Fecha de Construcción.....: 27 de junio de 1974
Pilar sin centrado forzado...: 1,17 m de alto, 0,30 m de diámetro.
Último cuerpo.....: 1,50 m de alto, 0,96 m de ancho.
Total cuerpos.....: 1 de 1,50 m de alto.

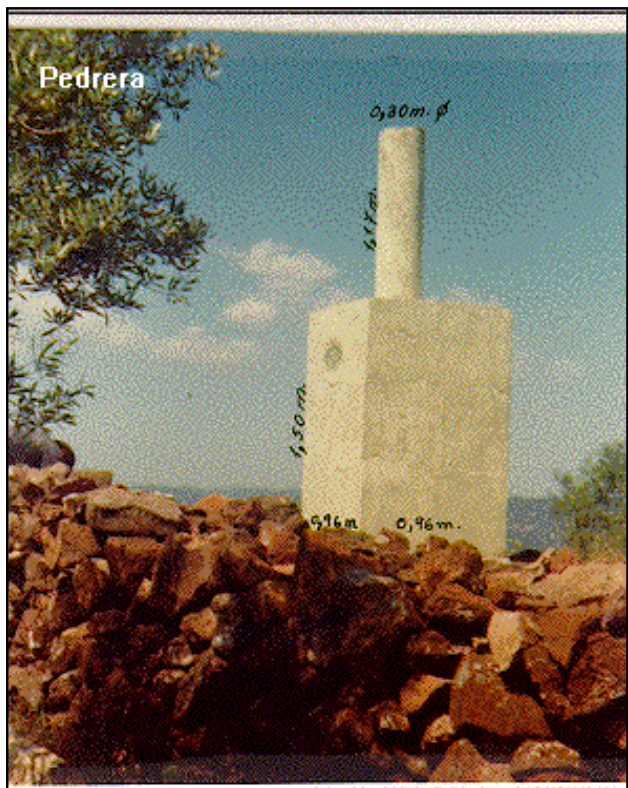
Situación:
 Situado en el pico más alto de la Sierra de La Pedrera, junto a un muro de piedra seca y en terreno de olivar.
