**Reseña Vértice Geodésico** 10-may-2025

**Número.....: 91584**  
**Nombre.....: Pereriña**  
**Municipios: Rosal de la Frontera**  
**Provincias: Huelva**  
**Fecha de Construcción.....:**  
**Pilar sin centrado forzado...: 1,20 m de alto, 0,30 m de diámetro.**  
**Último cuerpo.....: 1,00 m de alto, 1,00 m de ancho.**  
**Total cuerpos.....: 1 de 1,00 m de alto.**

091584 Pereriña

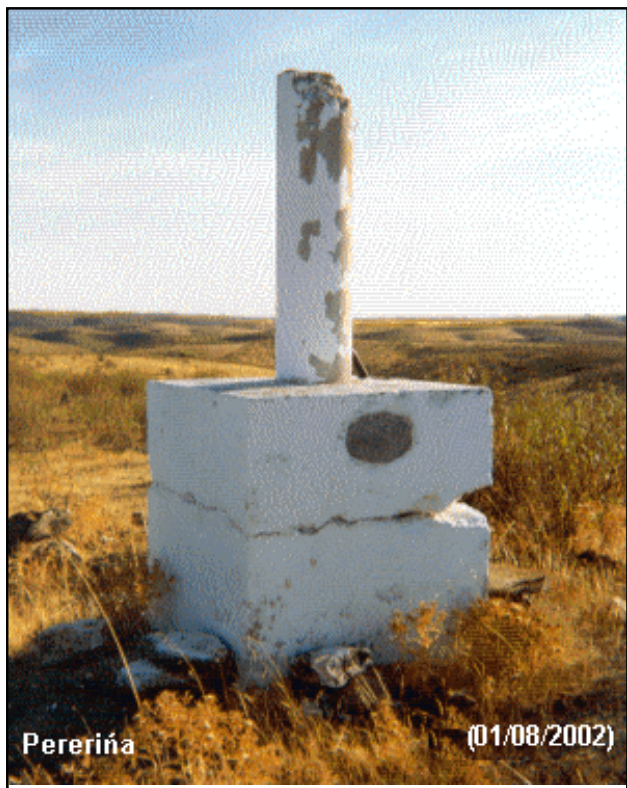
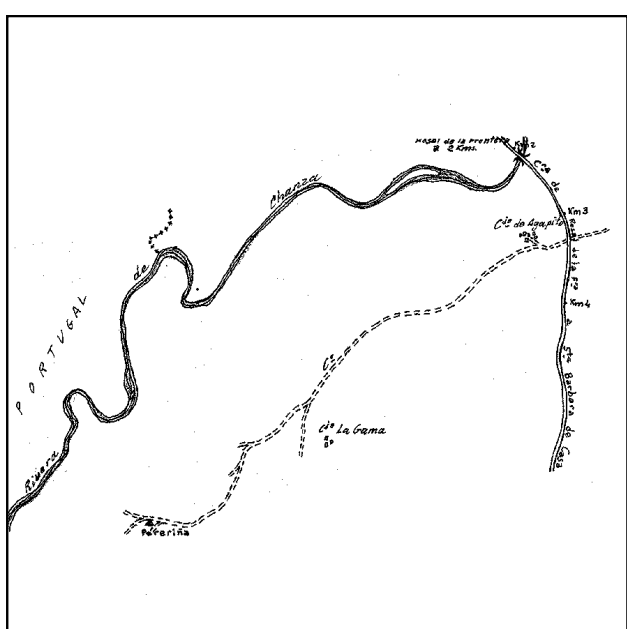
**Situación:**  
 En la vega de la Pereriña, en una pequeña elevación, en tierra de labor y a unos 500 m. al E. de la Casa Cuartel de Carabineros.

**Horizonte GPS:**  
 Despejado

**Estado: 01 de agosto de 2002**  
**Pilar: Desperfectos**  
**Base: Desperfectos**  
 Informe del estado del Vértice: [InfoRG.pdf](#)
