Reseña Vértice Geodésico 21-jun-2025

Número.....: 96333
Nombre.....: San Agustín
Municipios: Carmona
Provincias: Sevilla
Fecha de Construcción.....: 05 de diciembre de 1973
Pilar sin centrado forzado...: 1,20 m de alto, 0,30 m de diámetro.
Último cuerpo.....: de alto, de ancho.
Total cuerpos.....: de de alto.

096333 San Agustín

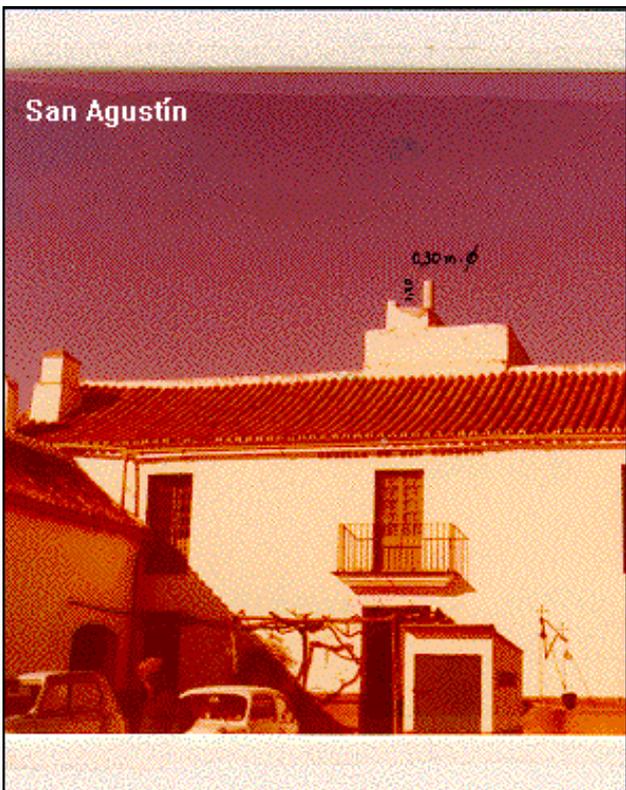
Situación:
Situado sobre el techo de la cubierta de escalera de salida a la azotea del cortijo de "San Agustín".
