**Reseña Vértice Geodésico** 10-may-2025

**Número.....: 96846**  
**Nombre.....: Ahillo**  
**Municipios: Alcaudete**  
**Provincias: Jaén**  
**Fecha de Construcción.....: 31 de mayo de 1974**  
**Pilar sin centrado forzado...: 1,20 m de alto, 0,36 m de diámetro.**  
**Último cuerpo.....: 1,00 m de alto, 2,30 m de ancho.**  
**Total cuerpos.....: 1 de 1,00 m de alto.**

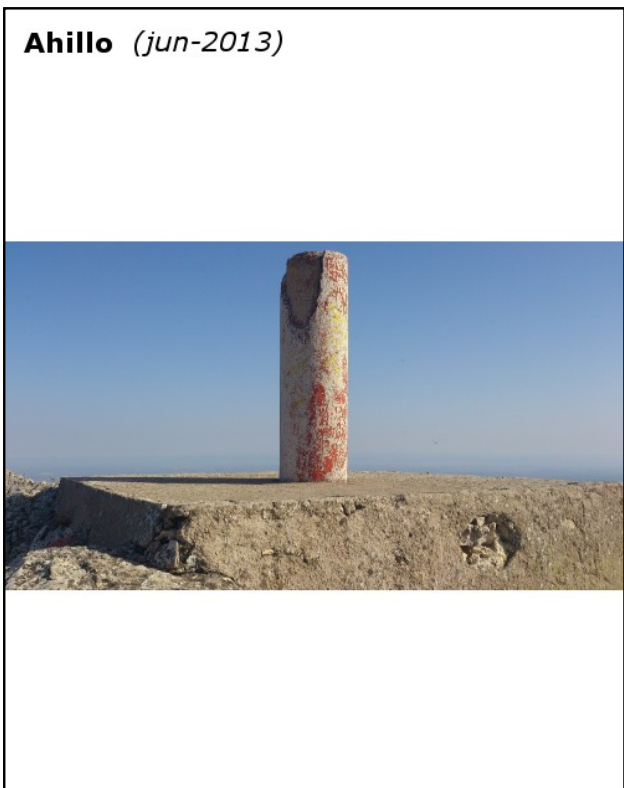
**Estado: 17 de junio de 2013**  
**Pilar: Deteriorado**  
**Base: Deteriorada**  
 Informe del estado del Vértice: [InfoRG.pdf](#)
