**Reseña Vértice Geodésico** 10-may-2025

**Número.....: 98373**  
**Nombre.....: El Viso**  
**Municipios: Huévar del Aljarafe**  
**Provincias: Sevilla**  
**Fecha de Construcción.....: 31 de mayo de 1974**  
**Pilar sin centrado forzado...: 1,20 m de alto, 0,30 m de diámetro.**  
**Último cuerpo.....: 0,90 m de alto, 1,20 m de ancho.**  
**Total cuerpos.....: 1 de 0,90 m de alto.**

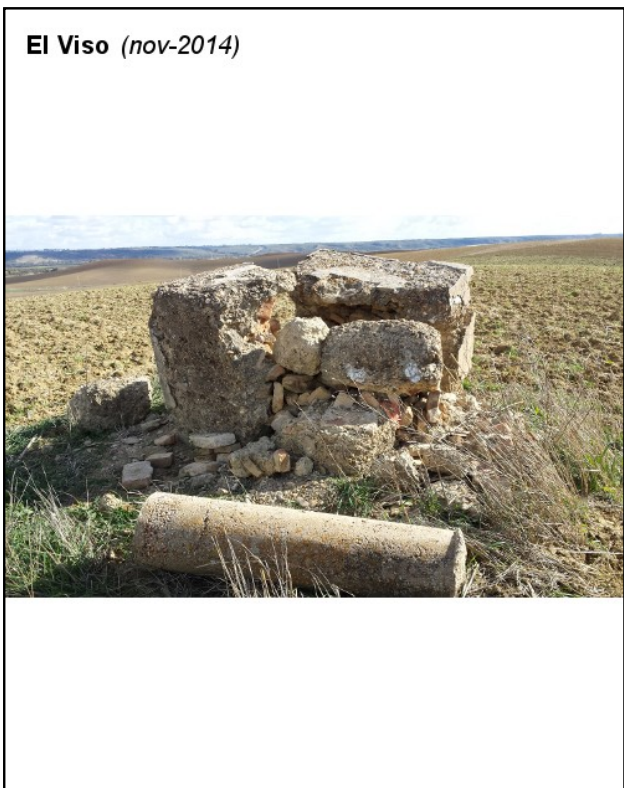
**Estado: 06 de septiembre de 2007**  
**Pilar: Destruído**      **Base: Desperfectos**  
 Informe del estado del Vértice: [InfoRG.pdf](#)
