Reseña Vértice Geodésico 10-may-2025

Número.....: 98529
Nombre.....: El Romeral
Municipios: Carmona
Provincias: Sevilla
Fecha de Construcción.....: 15 de diciembre de 1973
Pilar sin centrado forzado...: 1,10 m de alto, 0,20 m de diámetro.
Último cuerpo.....: 0,30 m de alto, 0,80 m de ancho.
Total cuerpos.....: 1 de 0,30 m de alto.

Situación:
Situado en lo alto del tejado del molino de aceite del cortijo "El Romeral", en la hacienda del mismo nombre.

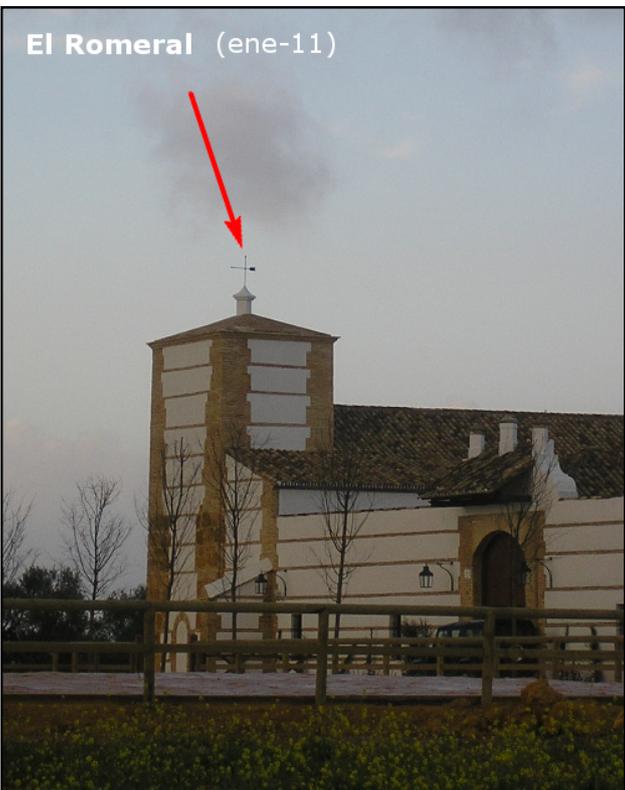
Observaciones:
En la remodelación del edificio el Vértice se sustituyó por una veleta.

Estado: 07 de enero de 2011
Pilar: Destruído
Base: Destruída
 Informe del estado del Vértice: [InfoRG.pdf](#)
