Reseña Vértice Geodésico 10-may-2025

Número.....: 99114
Nombre.....: Las Juntas
Municipios: Moclín
Provincias: Granada
Fecha de Construcción.....: 23 de noviembre de 1988
Pilar sin centrado forzado...: 1,20 m de alto, 0,30 m de diámetro.
Último cuerpo.....: 3,00 m de alto, 1,00 m de ancho.
Total cuerpos.....: 1 de 3,00 m de alto.

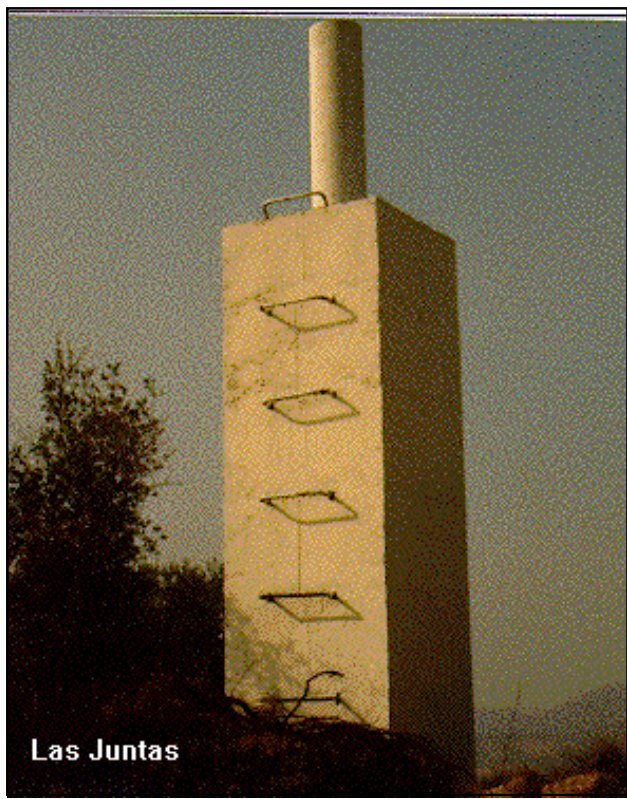
Las Juntas

Situación:
 Situado en el punto más alto del cerro Mulero, en terreno de olivos y en el centro de un majano que tiene un espino.
