Reseña Vértice Geodésico 21-jun-2025

Número.....: 99662
Nombre.....: La Sierrecica
Municipios: Huércal-Overa
Provincias: Almería
Fecha de Construcción.....: 06 de octubre de 1988
Pilar sin centrado forzado...: 1,20 m de alto, 0,30 m de diámetro.
Último cuerpo.....: 0,20 m de alto, 1,00 m de ancho.
Total cuerpos.....: 2 de 1,20 m de alto.

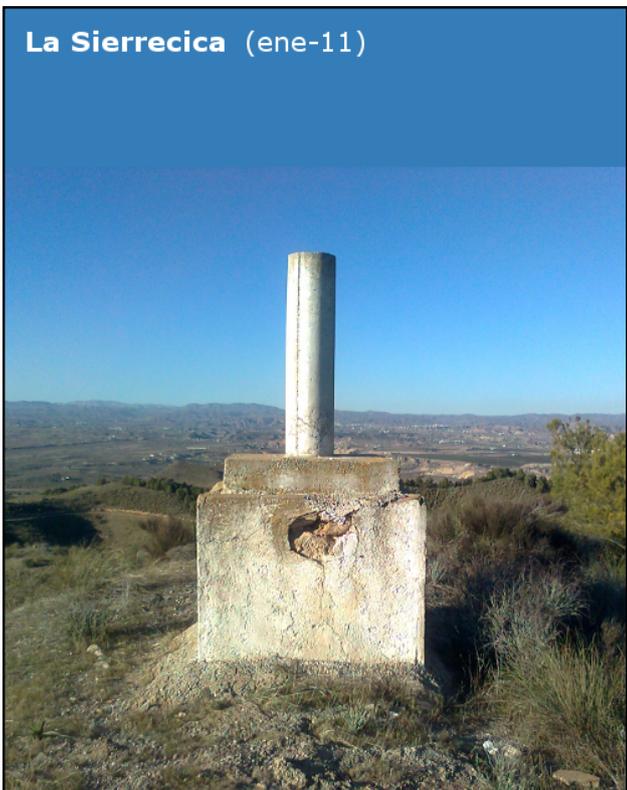
Situación:
Situado en lo más elevado de los montes de La Sierrecica, en terreno de erial.

Estado: 14 de enero de 2011
Pilar: Bueno
Base: Deteriorada
 Informe del estado del Vértice: [InfoRG.pdf](#)
