Red de Infraestructuras Geodésicas

Reseña Vértice Geodésico

Número....: 101209 Nombre....: Rapa Municipios: Baza Provincias: Granada

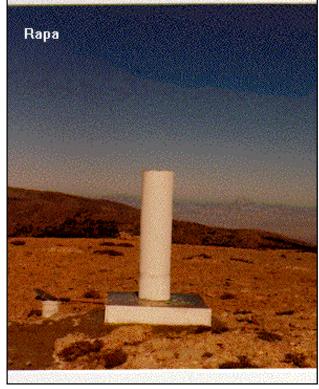
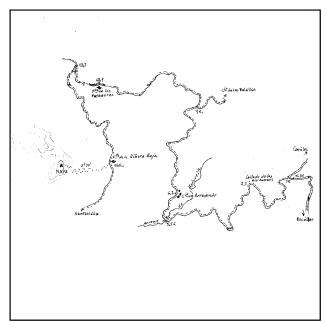
Pilar sin centrado forzado..: 1,20 m de alto, 0,30 m de diámetro. Último cuerpo......: 0,20 m de alto, 1,00 m de ancho.

Situado en lo más elevado del monte Rapa, en terreno de erial.
