Reseña Vértice Geodésico 10-may-2025

Número.....: 102489
Nombre.....: Beatas
Municipios: Loja
Provincias: Granada
Fecha de Construcción.....: 05 de noviembre de 1984
Pilar sin centrado forzado...: 1,20 m de alto, 0,30 m de diámetro.
Último cuerpo.....: 6,00 m de alto, 1,00 m de ancho.
Total cuerpos.....: 1 de 6,00 m de alto.

0102489 Beatas

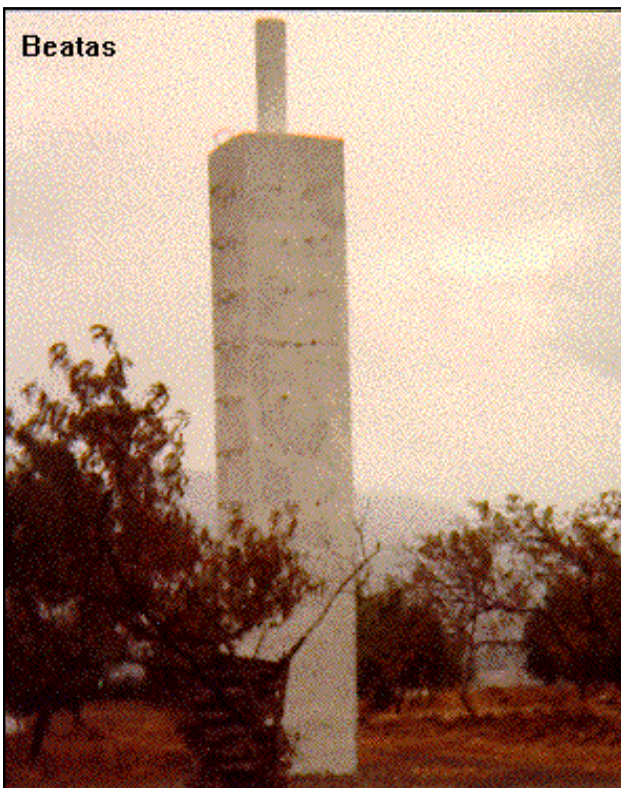
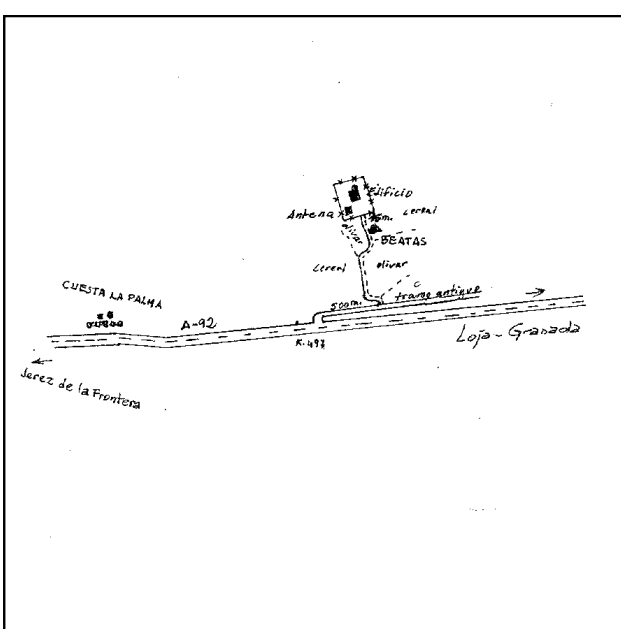
Situado al borde del camino de acceso a las instalaciones que la C.T.N.E. tiene en el alto Las Beatas. La señal está según se entra, al borde derecho del camino y a 15 m. del cerramiento del repetidor y casa, en terreno de olivar.

Despejado
