Reseña Vértice Geodésico

Número.....: 102743
Nombre.....: Veleta
Municipios: Dílar; Capileira; Güéjar Sierra
Provincias: Granada
Fecha de Construcción.....: 16 de septiembre de 1977
Pilar sin centrado forzado...: 1,20 m de alto, 0,30 m de diámetro.
Último cuerpo.....: 0,50 m de alto, 1,00 m de ancho.
Total cuerpos.....: 1 de 0,50 m de alto.

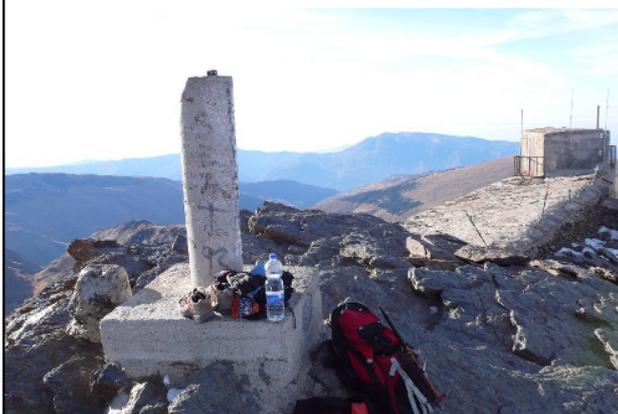
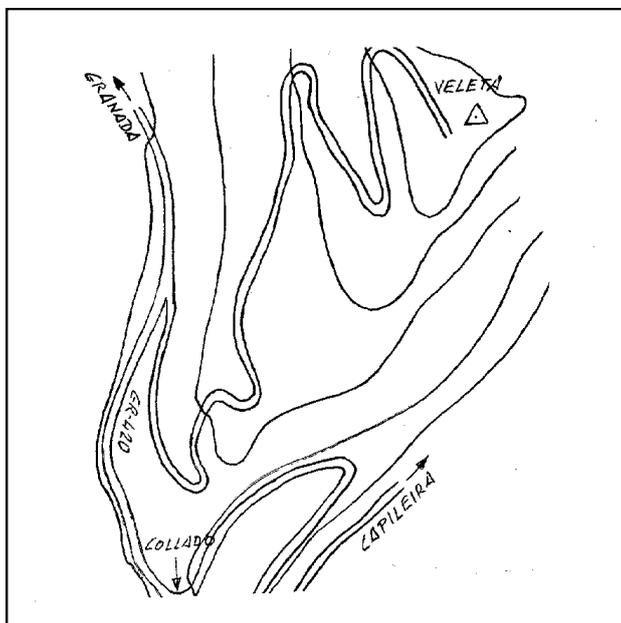
Veleta (nov-07)

Situado en la parte más alta del Pico Veleta, al borde de los tajos y a unos 50 m. a la izquierda de la carretera, según se sube.

Estado: 09 de agosto de 2014
Pilar: Desperfectos
Base: Deteriorada
 Informe del estado del Vértice: [InfoRG.pdf](#)
